INFORME CIAIM-20/2015

Hundimiento del pesquero CASILDO en las proximidades del cabo Udra, en la ría de Pontevedra, el 19 de noviembre de 2014

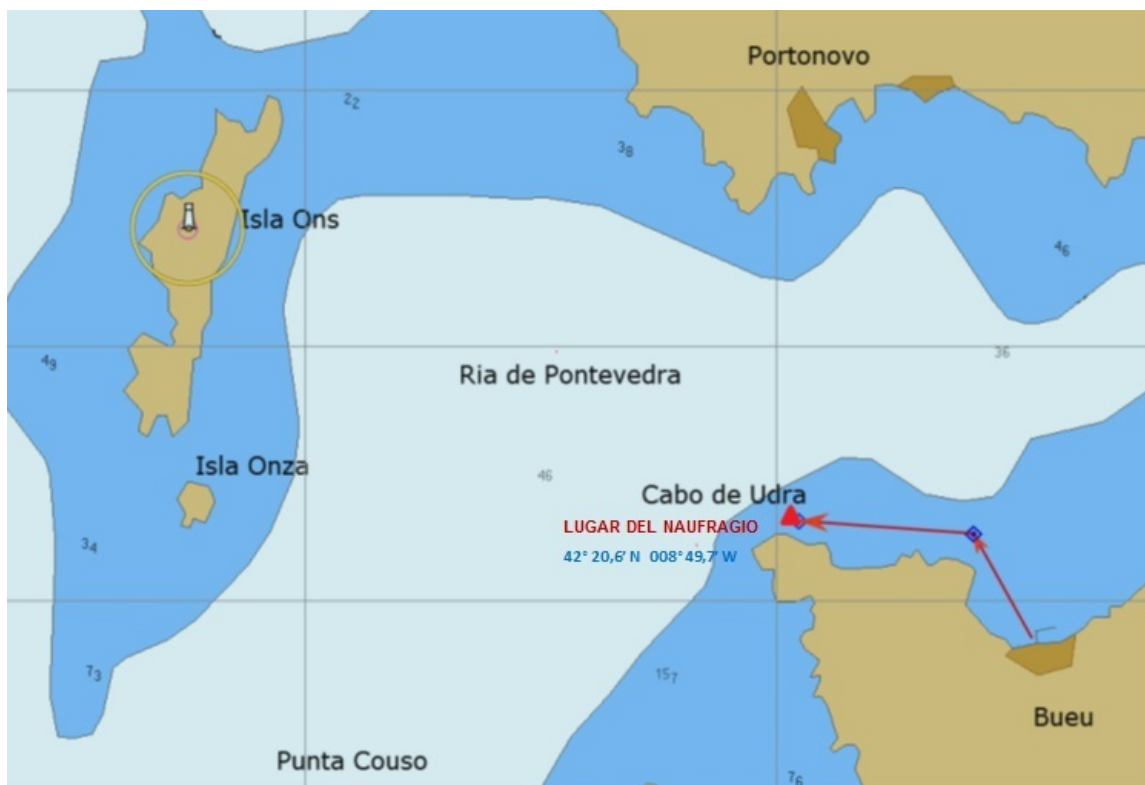
Figura 3. Lugar del naufragio

A las 11:00 horas se encontraban recogiendo el último aparejo, muy próximos a un bajo que se encuentra frente al cabo de Udra, con el patrón en el puente y el marinero en el halador situado en la amura de babor. El patrón se apercebó de la llegada de una ola de unos 2,5 m de altura por la popa, que ya se encontraba muy próxima a la embarcación, por lo que dio atrás toda para evitar embarrancar, pero no pudo evitar que la ola entrara por la popa inundando la embarcación, que inmediatamente zozobró.

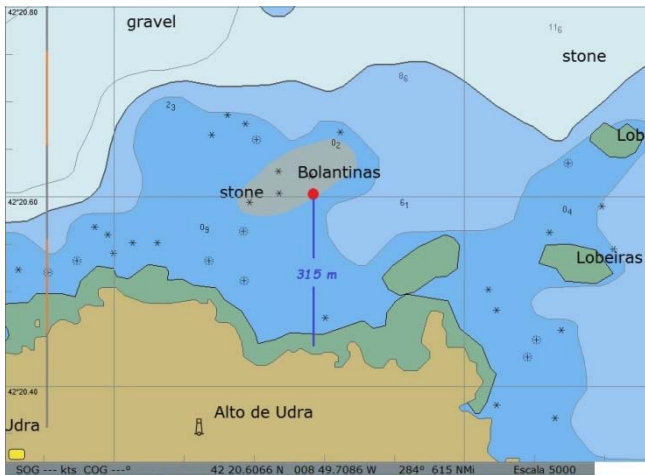
Figura 4. Zona de bajos donde naufragó la embarcación

exterior de la ría con una altura significativa de ola entre 2,5 y 3 m, y ocasionando numerosas rompientes por efecto de asomeramiento en la zona de bajos al norte de cabo Udra.

Según el informe anterior, las condiciones marítimas eran desfavorables para el pesquero, ya que a pesar de la baja intensidad del viento, el oleaje de fondo generó olas rompientes en la zona poco profunda donde el pesquero estaba faenando.

La embarcación estaba en una zona de difícil maniobra dada su escasa profundidad, en una zona rocosa, y al estar cobrando el arte, este pudo haber actuado como un ancla impidiendo la recuperación de la escora producida. El aumento de la altura de la mar de fondo en el curso de la mañana en una zona tan poco profunda fue aumentando el riesgo de accidente por rompientes y debió disuadir al patrón de seguir faenando en esas condiciones.

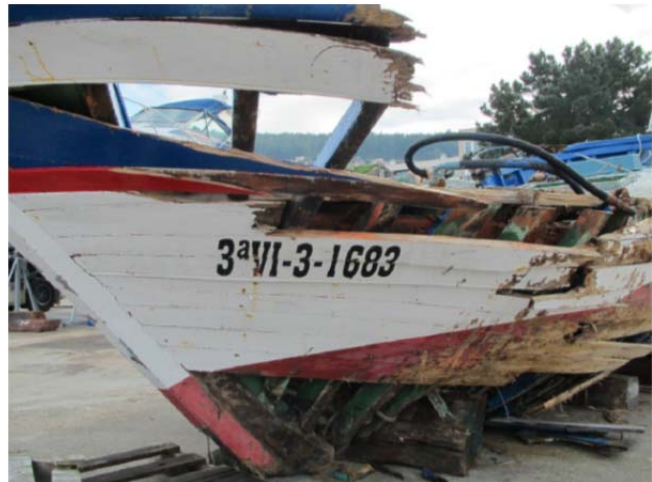
Figura 5. Aspecto de los restos

La E/P CASILDO fue rescatada posteriormente y sus restos transportados hasta el puerto de Bueu. Dado su mal estado la embarcación fue declarada siniestro total y fue desguazada.
