## INFORME PROVISIONAL CIAIM-17/2015

Fallecimiento de un tripulante al caer al mar desde el pesquero ZODÍACO, de bandera portuguesa, frente a la costa de Leixoes (Portugal), el 14 de mayo de 2014

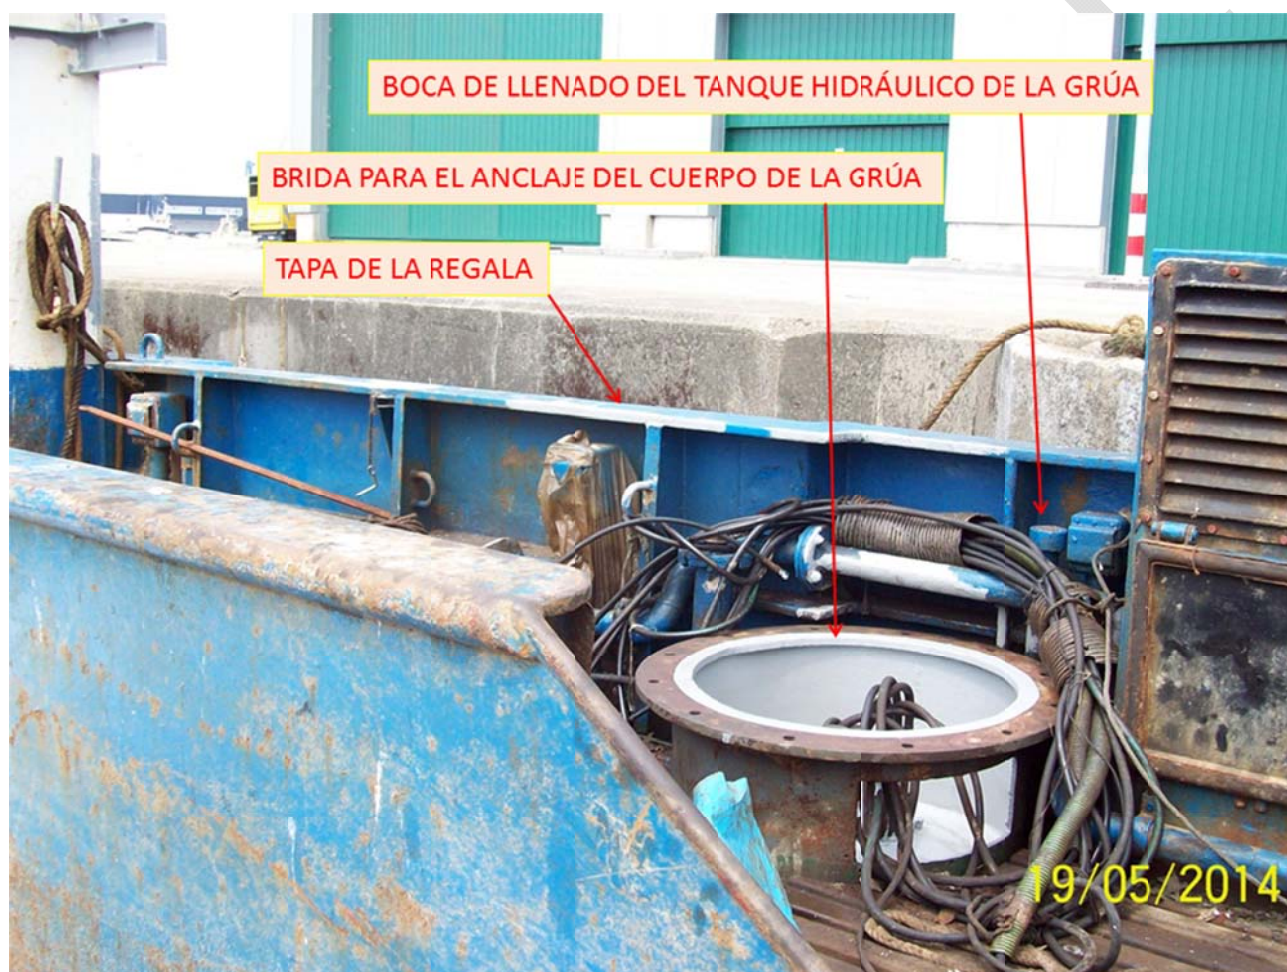
Figura 3. Vista de la zona donde se halla la grúa y la boca de llenado de su tanque hidráulico

El lugar donde debían efectuar el relleno de aceite hidráulico de la grúa (figuras 3 y 4) era de difícil acceso, pudiendo establecerse la hipótesis de que, en un momento dado, el accidentado adoptara una posición insegura, tal como sentarse encima de la tapa de la regala de babor (figura 4). Si se observa el poco espacio disponible entre la amurada y la grúa, una persona de complejión pesada como el accidentado, que se hallase de pie sobre la cubierta, debería

adoptar una posición muy incómoda. Por otro lado, aunque fuera así, sería poco probable que, disponiendo de una altura de amurada de 1,03 m, un tripulante de 1,73 m de altura, pudiera caer al mar, por el simple hecho de sufrir un mareo o pérdida de conocimiento.

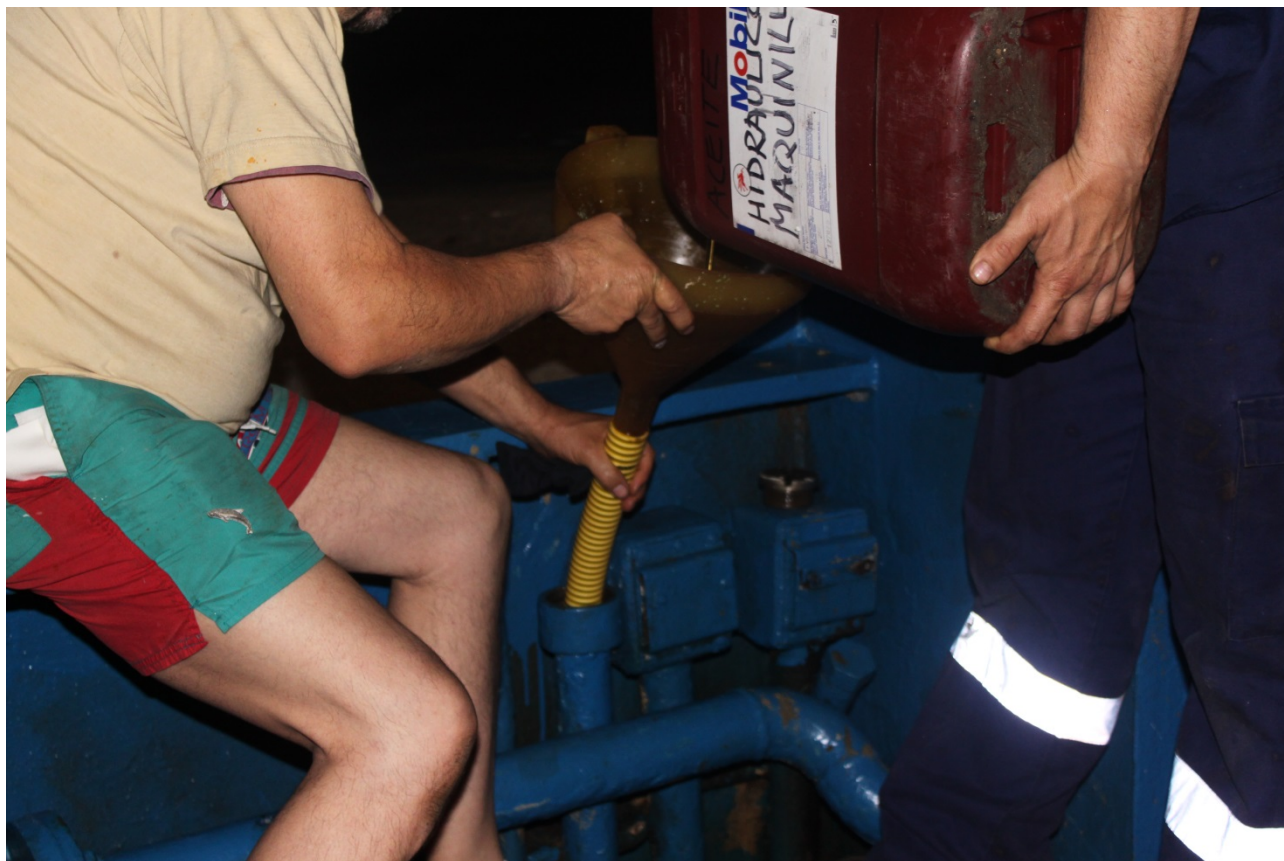
Figura 4. Operación de relleno del tanque hidráulico de la grúa
