RESUMEN DE DATOS

Fecha y hora	Lunes, 2 de enero de 2012; 11:25 h UTC¹
Lugar	2 NM al norte del punto de notificación KANIG

Matrícula	PH-KBB	N217ET
Tipo y modelo	BEECHCRAFT 90 King Air	CIRRUS SR22
Explotador	Airkub B.V	Privado

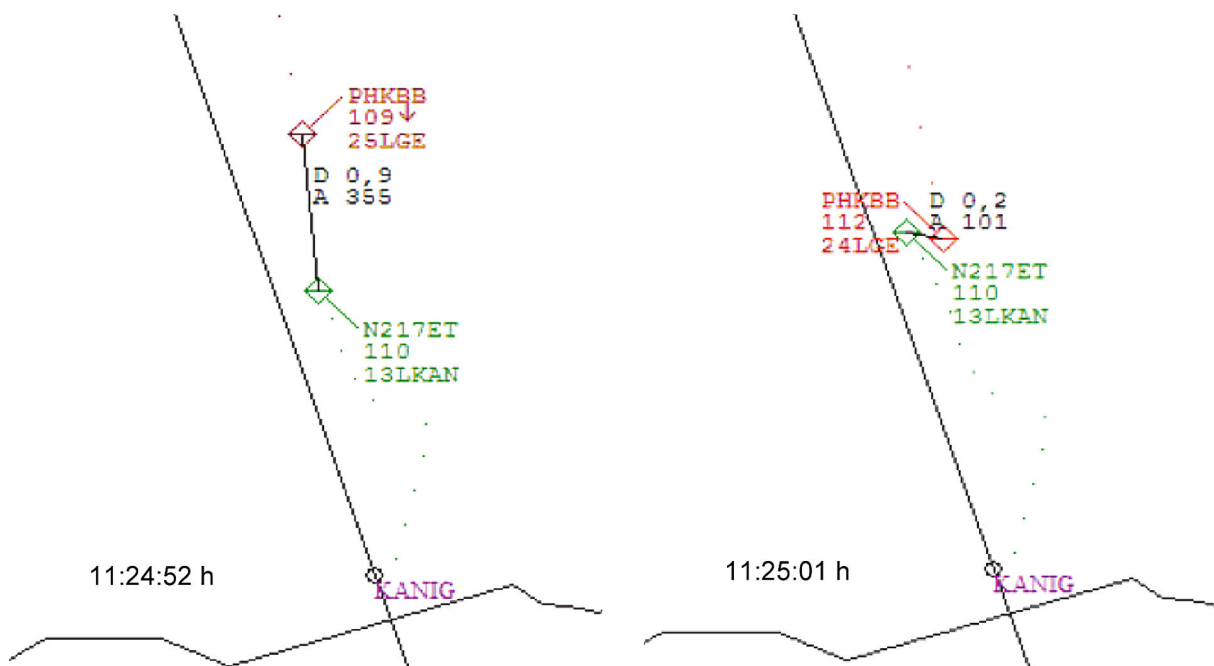
A las 11:25:01 h se produjo el cruce de las dos aeronaves a FL110 con una separación vertical de 200 ft y horizontal de 0,2 NM. La aeronave PH-KBB había descendido respecto del nivel de vuelo autorizado por ATC (FL120), según su tripulación debido a que había sido autorizado por ATC a FL90.

Figura 1. Cruce de las aeronaves PH-KBB y N217ET
