RESUMEN DE DATOS

Matrícula	EC-KTU
Tipo y modelo	EUROCOPTER AS-350-B3
Explotador	TAF Helicopters, S.L.

Tipo de operación	Trabajos aéreos – Comercial – Lucha contra incendios
Fase del vuelo	Maniobrando – Vuelo a baja altura

INFORME

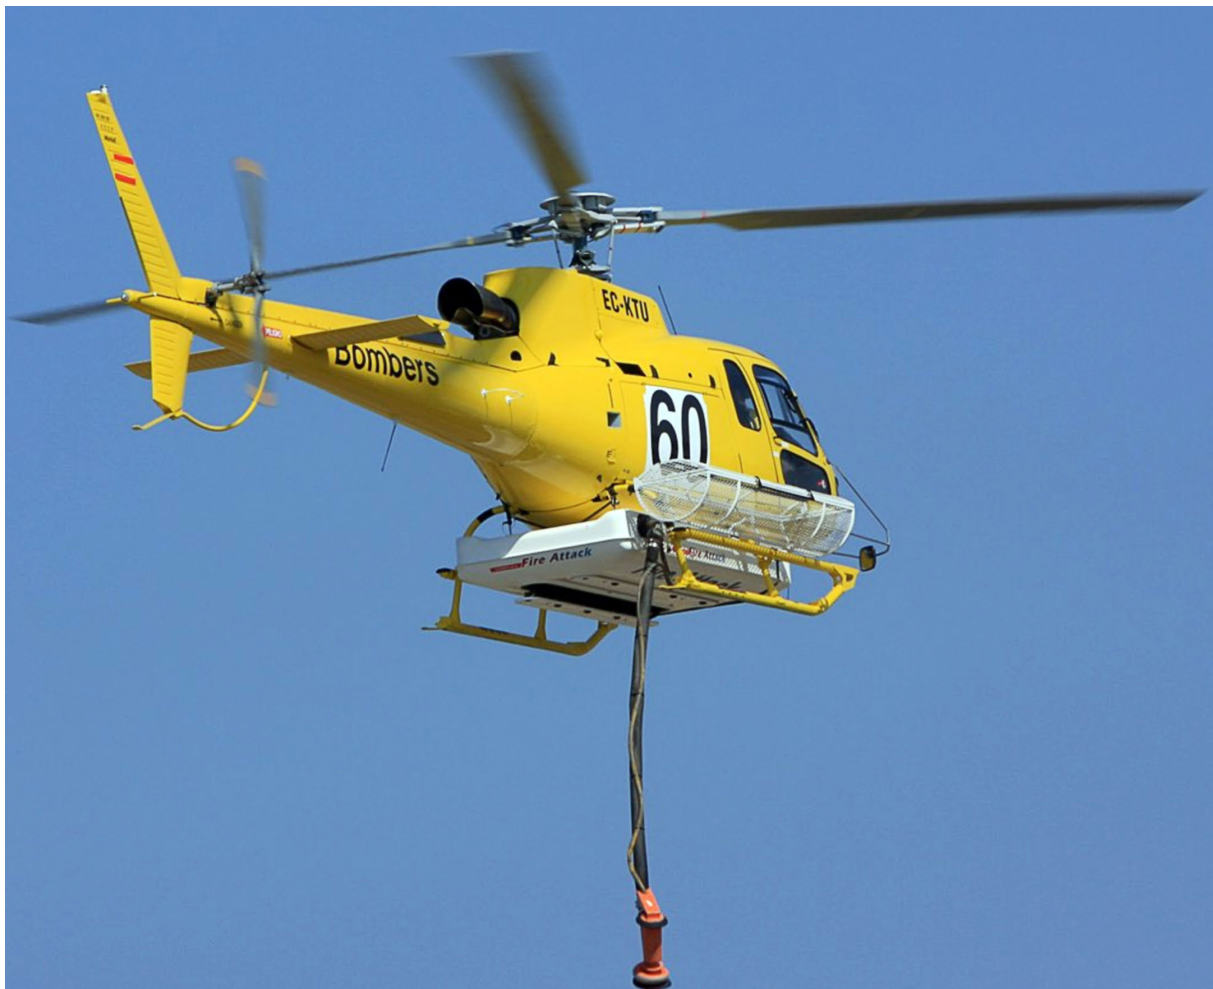
El helicóptero estaba equipado con un sistema de extinción de incendios consistente en un depósito ventral para el transporte de agua y una manguera con bomba de succión, que colgaba verticalmente de un lateral de dicho depósito. Parte de la manguera y la bomba de succión colgaban 3,25 m por debajo del patín derecho.

Figura 1. Conjunto de helicóptero y sistema de extinción Simplex 310

El sistema de extinción de incendios consta de un depósito ventral situado en la panza del helicóptero, donde se almacena el agua aspirada a través de una bomba de succión situada al final de una manguera cuya longitud total es 3,68 m.

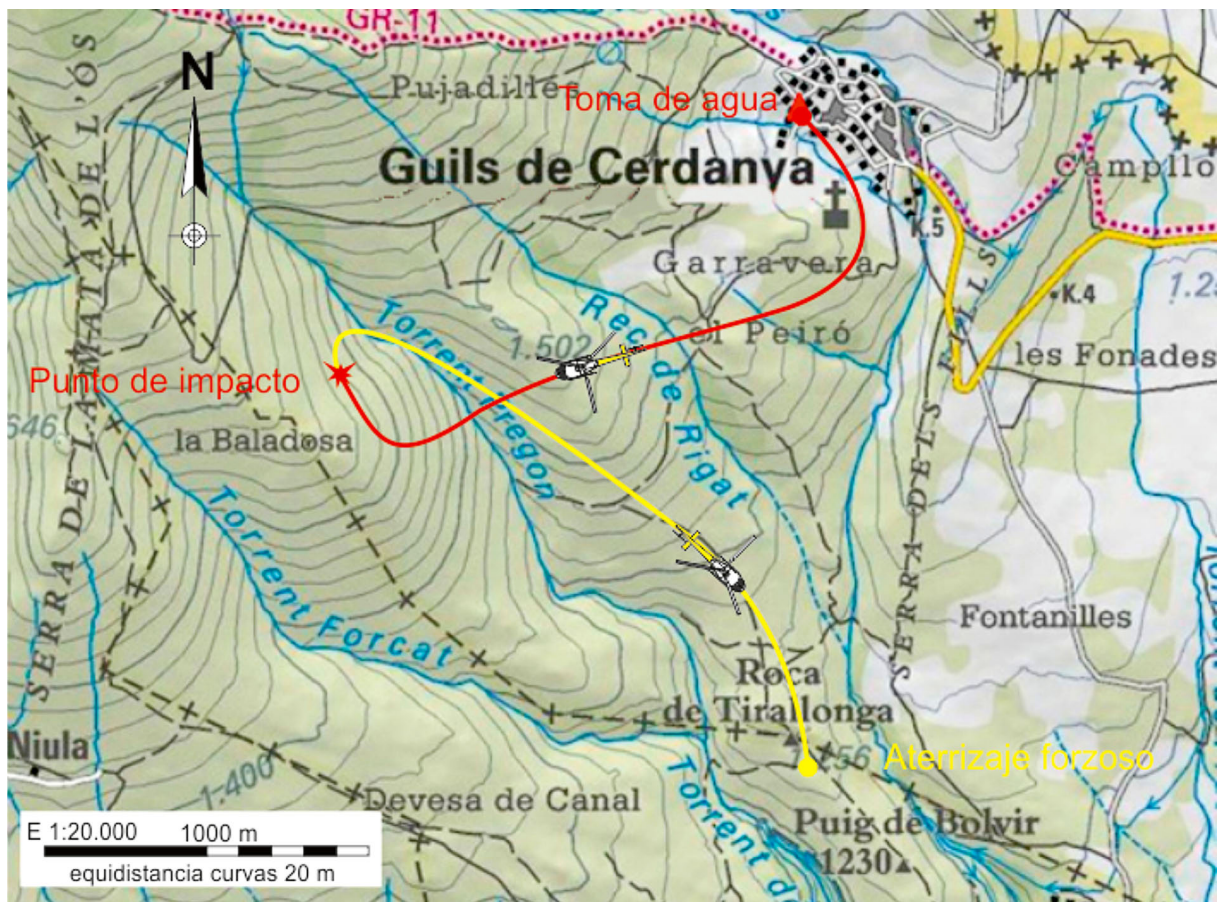
En la descarga del suceso y en la anterior el helicóptero tomó agua en una piscina del pueblo de Guils de Cerdanya situado al NE (Noreste) del incendio y a dos kilómetros de distancia. En estas dos últimas descargas el helicóptero trabajó en apoyo del equipo de bomberos reseñado anteriormente. Del sistema de seguimiento de flota que poseen los bomberos de la Generalitat de Cataluña se obtuvo la trayectoria seguida por el helicóptero entre el pueblo y el incendio, como se muestra en la figura 2.

Figura 2. Traza de la última trayectoria y lugares de la toma de agua, impacto y aterrizaje
