Fecha y hora	<b>Martes, 13 de noviembre de 2012; 12:05 h<sup>1</sup></b>
Lugar	<b>Aeropuerto de San Javier (Murcia)</b>

Matrícula	<b>EC-JYC</b>
Tipo y modelo	<b>FAIRCHILD SA-226-TC</b>
Explotador	<b>Zorex</b>

Tipo de operación	<b>Transporte aéreo comercial – Operación no remunerada – Ferry</b>
Fase del vuelo	<b>Carrera de despegue</b>

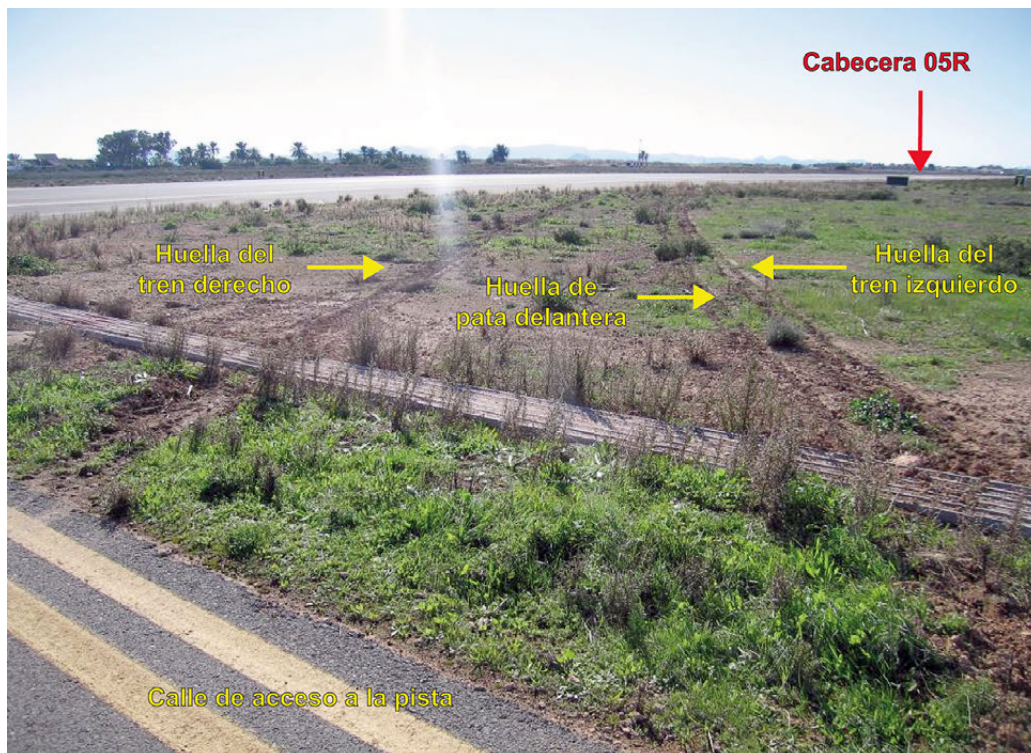
Figura 1. Huellas del tren

Las huellas que se encontraron durante la investigación en el lugar del accidente, evidenciaban que el avión se empezó a desviar aproximadamente 15 m antes de la marca de visada, y que a partir de ese instante el tren delantero estuvo derrapando con las dos ruedas que lo integran giradas hacia la izquierda, hasta que golpeó con el borde de la calle de acceso y la atravesó. En ese momento las ruedas volvieron a su posición normal y el avión se detuvo un poco más adelante (véase figura del Anexo A).

Según se puede ver en la figura 1, durante el recorrido que hizo derrapando (aproximadamente 47 m), la huella que dejaron las ruedas del tren delantero llegaron a acercarse a una distancia 60 cm respecto a las huellas que dejaron las ruedas del tren izquierdo, cuando la distancia normal entre ambos es de unos 2,25 m (la mitad de la vía).

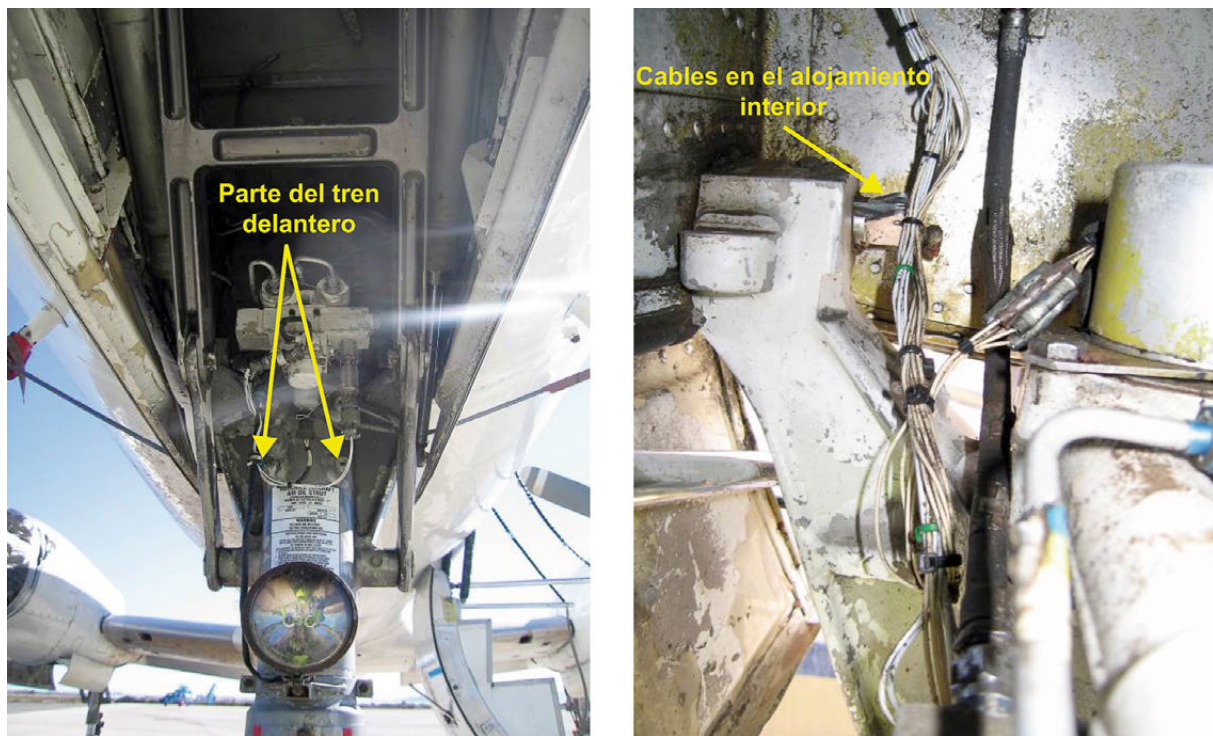
Figura 2. Alojamiento del tren de morro

Se inspeccionó el tren de aterrizaje sin que se detectara ninguna deficiencia mecánica al margen de los daños producidos por la salida de pista. No obstante, se constató que los cables eléctricos que accionaban los elementos del tren no tenían ningún tipo de protección especial frente a la humedad ni a otros agentes externos (véanse fotografías de la figura 2), más allá del propio aislamiento de cada cable.

Durante la investigación no se ha podido concretar con total certeza si el estado de los cables se debía a un mantenimiento deficiente o al hecho de que el diseño fuera antiguo.

seguridad que parecen suficientes para un funcionamiento correcto. No obstante, durante la investigación se ha detectado que todo el cableado eléctrico del NWS, y concretamente el cableado que llega a los actuadores, situados en el pozo del tren delantero, no parece que esté suficientemente protegido ante la humedad, ni ante cualquier otra inclemencia climatológica, por ello se va a emitir una recomendación a la empresa titular del certificado de tipo de la aeronave pidiendo que genere la documentación que considere más adecuada (Service Bulletin, Service Letter, etc.) dando instrucciones específicas para el mantenimiento del cableado del sistema eléctrico que gobierna el guiado de la pata delantera (NWS) del avión FAIRCHILD SA-226-TC METRO II, de manera que se garantice una protección eficaz del sistema frente a la humedad.

No obstante, existen sospechas de que el hecho de que el cableado no estuviera especialmente protegido más allá del propio aislamiento y existieran unas condiciones de humedad adversas, así como pista contaminada, se hubiera podido producir un fallo instantáneo en alguno de los elementos del sistema eléctrico, que originó un mal contacto, el cual se corrigió al golpear con el borde de la calle de acceso durante el desplazamiento haciendo que la pata recuperase la posición normal.

- REC 46/2013.** Se recomienda a M7 Aerospace que genere la documentación necesaria y en la forma que considere más adecuada (Service Bulletin, Service Letter, etc...) en la que se den instrucciones específicas para el mantenimiento del cableado del sistema eléctrico que gobierna el guiado de la pata delantera (NWS) del avión FAIRCHILD SA-226-TC METRO II, que garanticen una protección eficaz del sistema frente a la humedad.
- REC 47/2013.** Se recomienda a Zorex que se asegure que las tripulaciones reportan siempre cualquier anomalía que detecten con la máxima rapidez tanto a seguridad en vuelo como a mantenimiento, tal como indica la normativa vigente.

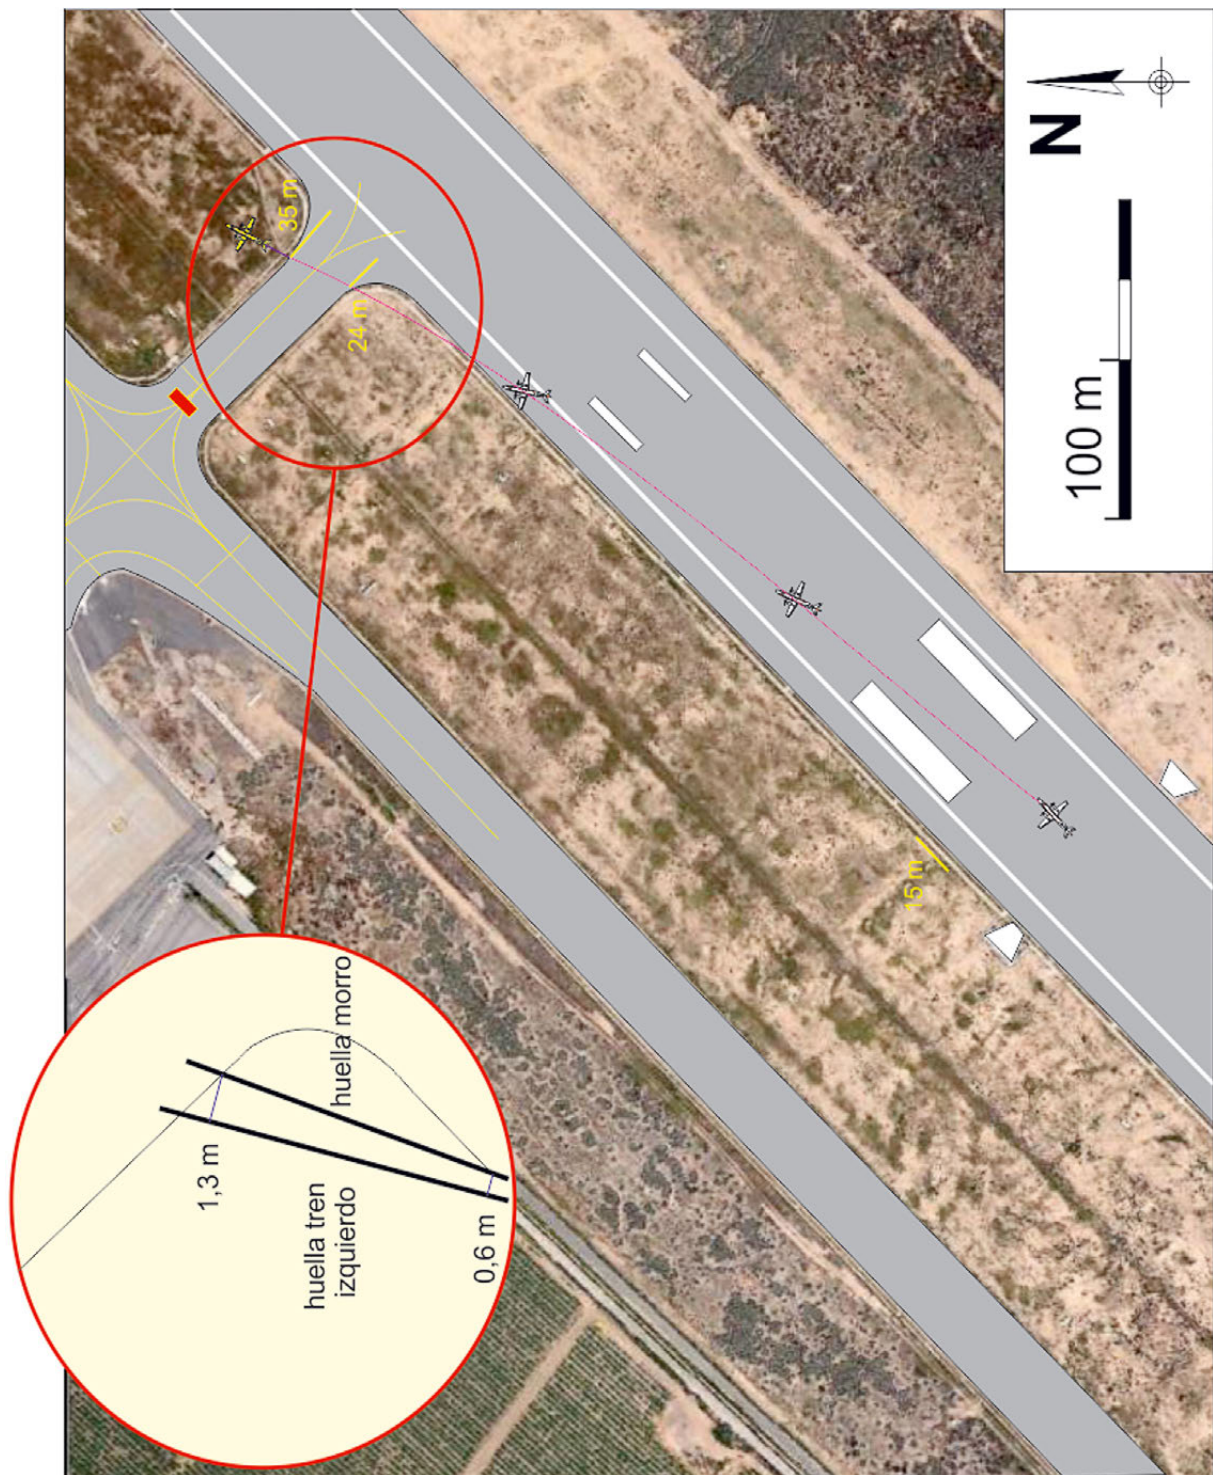
### **Trayectoria de la aeronave**

Durante la carrera de despegue por la pista 05R, la aeronave se desvió a la izquierda y se salió de la pista. Durante su recorrido atravesó la primera calle de acceso por la izquierda, y quedó detenida muy cerca de la intersección entre la citada calle con la pista.
