RESUMEN DE DATOS

Fecha y hora	Domingo, 25 de noviembre de 2012; 14:45 h¹
Lugar	Aeródromo de La Mancha (Toledo)

Matrícula	EC-DKJ
Tipo y modelo	SCHEIBE SF-28
Explotador	Aeroclub de Toledo

Tipo de operación	Aviación general – Vuelo de formación – Solo
Fase del vuelo	Aterrizaje

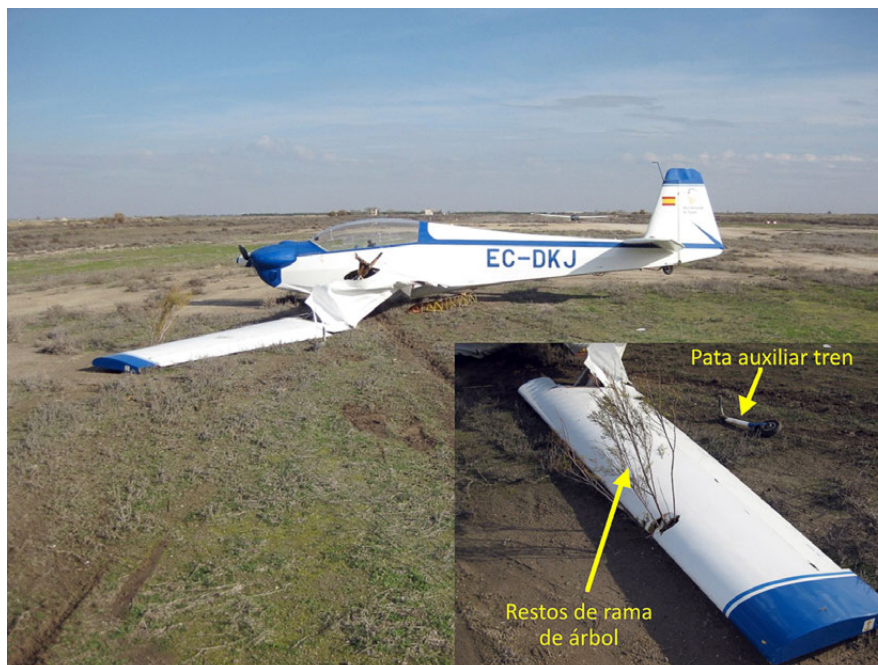
Figura 1. Fotografía general de la aeronave y detalle del plano izquierdo (esquina inferior derecha)

- Tren de aterrizaje principal. Colapsado hacia el interior del fuselaje.
- Rotura del plano izquierdo a la altura del aerofreno, así como daños en borde de ataque por impacto con ramas.
- Desprendimiento de la pata auxiliar izquierda del tren de aterrizaje.
- Deformación del anclaje de la pata de tren auxiliar del plano derecho.

El plano izquierdo se había partido a la altura del aerofreno. En el borde de ataque del fragmento exterior de este plano había restos de ramas de un árbol (véase figura 1). La pata auxiliar izquierda, que va unida al plano de ese lado, se desprendió durante el impacto con el terreno, encontrándose junto a los restos principales.

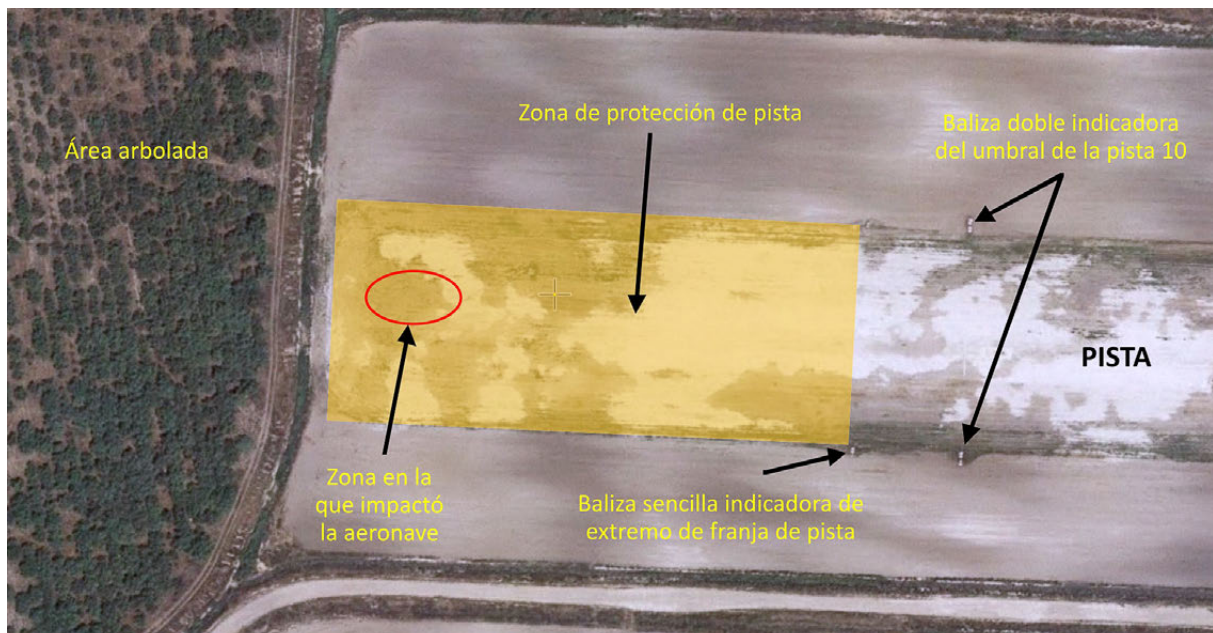
Figura 2. Vista aérea del área de aproximación y del comienzo de la pista 10 del aeródromo de La Mancha

La pista está señalizada mediante balizas delimitadoras de pista. La ubicación de los umbrales de pista queda identificada mediante una baliza doble (véase figura 2).

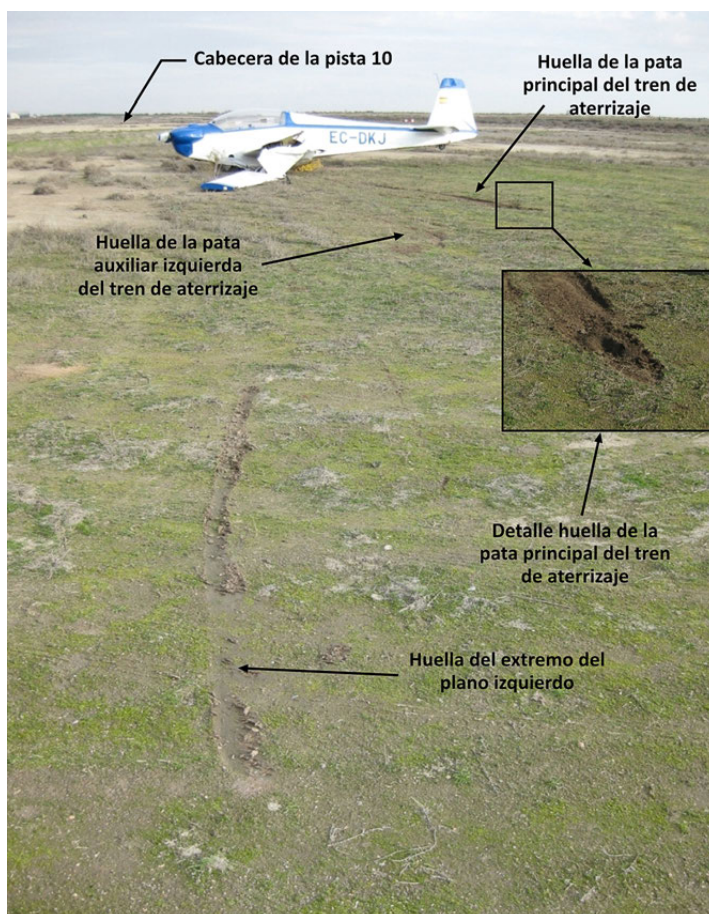
Figura 3. Fotografía de las marcas dejadas por la aeronave y detalle de la marca hecha por la pata principal

A escasos metros de la aeronave, había tres marcas claras en el terreno que habían sido dejadas por una de las dos patas del tren de aterrizaje de la aeronave (véase figura 3),

concretamente la auxiliar izquierda, por el tren principal y por el extremo del plano izquierdo.

La marca que comenzaba primero, vista en el sentido de la aproximación, era la dejada por el extremo del plano izquierdo. Esta marca acaba poco antes de que aparezca la marca dejada por la pata auxiliar izquierda del tren de aterrizaje, que es de escasa longitud.

El contacto del tren principal fue violento, como se desprende de la profundidad de la marca dejada por éste (véase figura 3). Esta marca ya es continua hasta el lugar donde quedó detenida la aeronave.

Las huellas dejadas por el extremo del plano izquierdo y por el tren principal forman un ángulo de unos 25°.

Las huellas dejadas por la aeronave en su impacto contra el terreno evidencian que la zona de la aeronave que contactó en primer lugar fue el plano izquierdo. Este primer impacto no fue violento, como se deduce de la poca profundidad de la marca dejada. Después de deslizar durante unos metros el plano se elevó.

Se produjo un segundo impacto con el tren de aterrizaje principal, que tuvo gran energía, como lo demuestran la profundidad de la marca dejada en el terreno y los daños que sufrió el tren.
