Informe técnico simplificado S-05/2013

Embarrancada del pesquero NUEVO ELMO en las cercanías de Ribadeo (Lugo), el 20 de noviembre de 2012

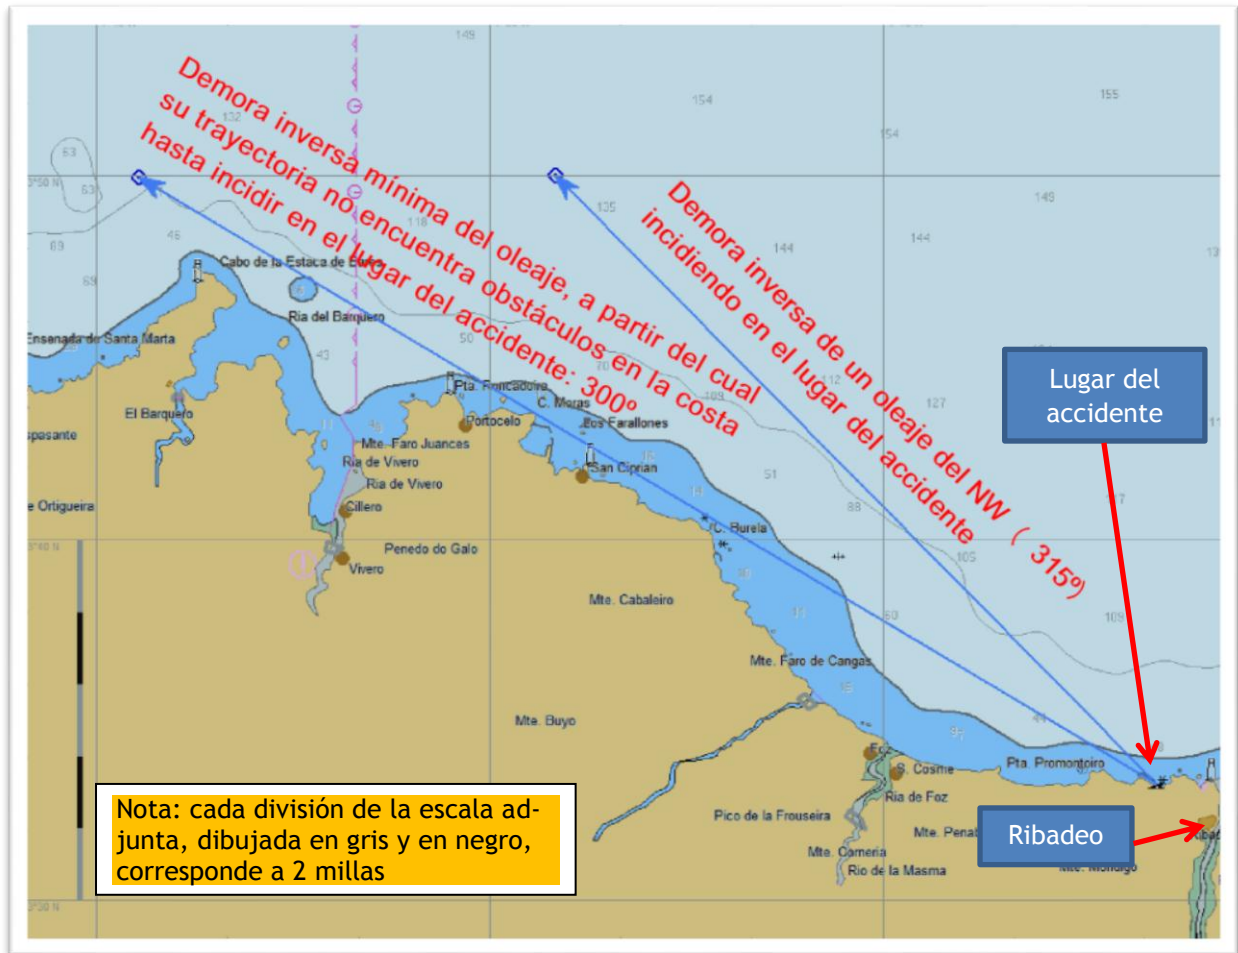
con visibilidad buena, poco viento y sin olas”.
		Una posible explicación a la discrepancia mostrada entre ambas versiones puede resultar del abrigo que la configuración de la costa puede proporcionar en la posición del accidente. Según el estudio realizado, y que se muestra en la Figura 4, el oleaje de fondo con demoras inferiores a 300° sería obstaculizado en su propagación por la forma de la costa. El estudio del CEDEX informa que la dirección media de procedencia del mar de fondo “estuvo centrada en el WNW”, lo que correspondería a demoras cercanas a 292°.
	Visibilidad	Sin restricciones.
	Luz ambiental	<p>El Sol se había puesto a las 17:58 horas en el lugar, dando paso al crepúsculo civil hasta que fueron las 18:30 horas, momento del accidente. Desde las 18:30 hasta las 19:05 horas se estaba produciendo el crepúsculo náutico. De ello cabe interpretar que los acontecimientos se desarrollaron con poca luz crepuscular hasta que fue noche cerrada, en torno a esas 19:05 horas.</p> <p>La Luna se encontraba de cuarto creciente, con un 44% de superficie iluminada, elevada unos 40° sobre el horizonte y próxima a su paso por el meridiano con azimut S. Ello quiere decir que la Luna podía iluminar levemente la parte de tierra desde donde estaban los tripulantes, en los momentos en que fuera visible a través de la nubes.</p> <p>No se veían luces en tierra, por taparlas la línea de costa que estaba algo elevada. No obstante, cuando saltaron podían vislumbrar con alguna dificultad la costa.</p>

Figura 4. Estudio de las demoras desde las que el mar de fondo tendría una incidencia directa sobre el lugar del accidente

- Si bien del estudio efectuado anteriormente, parece que la zona de pesca en que se encontraban no estaba afectada por el mar de fondo procedente del WNW, dados los valores límite en que se estaba propagando éste no es descartable que la zona se viera afectada, aunque solo fuera momentáneamente o a intervalos, de olas de fondo que pasaran desapercibidos al patrón o que se produjeran en el mismo momento del accidente. Cualquier ola de mar de leva que incidiera en la zona provocaría que la altura de la superficie de la mar respecto del fondo oscilara según la amplitud de la onda. Este hecho sería más acusado en aguas someras como las que estaba navegando la E/P NUEVO ELMO.

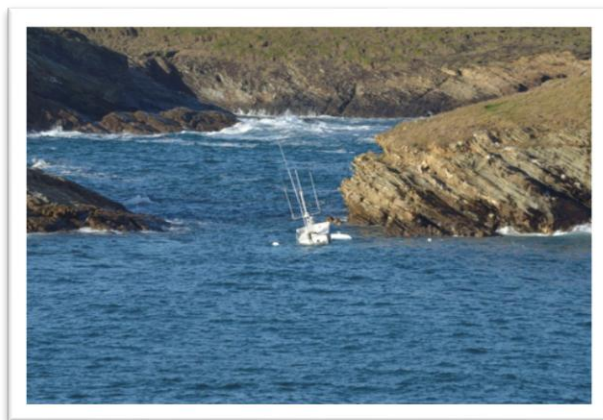
El buque se mantuvo inundado en su posición de encalladura durante la noche y madrugada del 20 al 21 de noviembre, hasta que durante la mañana del 21 la mar lo arrastró hasta la costa. Sus restos fueron retirados dos días más tarde y depositados en las instalaciones del puerto de Ribadeo.

Figura 5. E/P NUEVO ELMO, visto desde la mar a la mañana siguiente

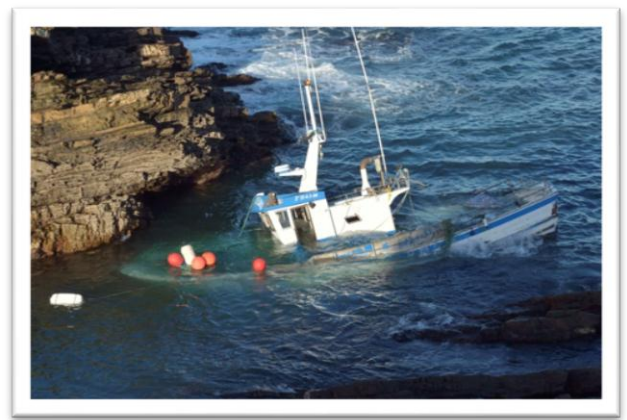
Figura 6. E/P NUEVO ELMO, visto desde la costa a la mañana siguiente

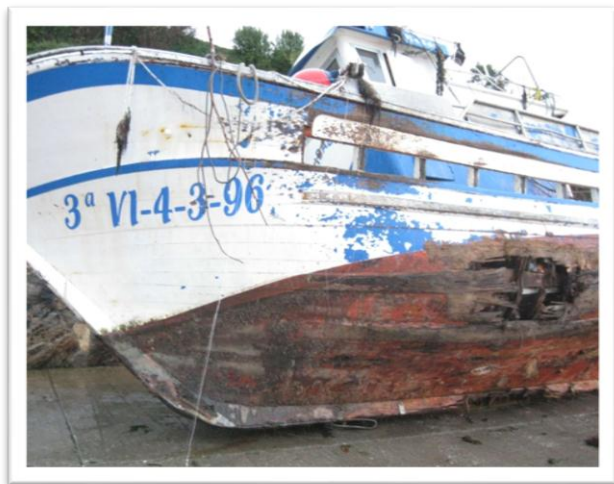
Figura 7. E/P NUEVO ELMO, vista desde proa- babor de los daños sufridos

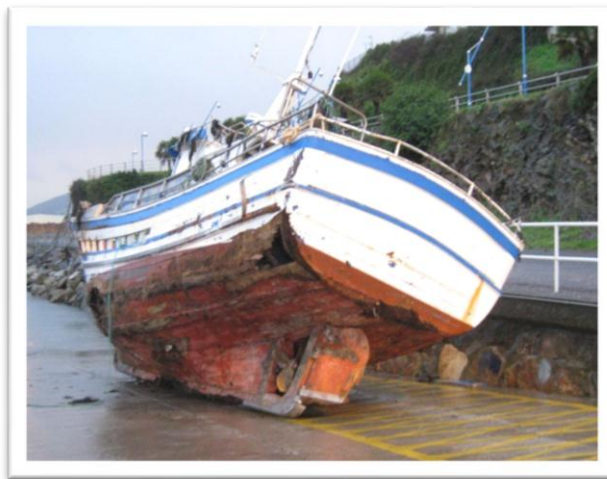
Figura 8. E/P NUEVO ELMO, vista desde popa - babor de los daños sufridos
