## Informe técnico S-38/2012

# Investigación del embarrancamiento del buque de pasaje MAVERICK DOS, en la isla Torretas (*freus* de Ibiza y Formentera), el 15 de febrero de 2012

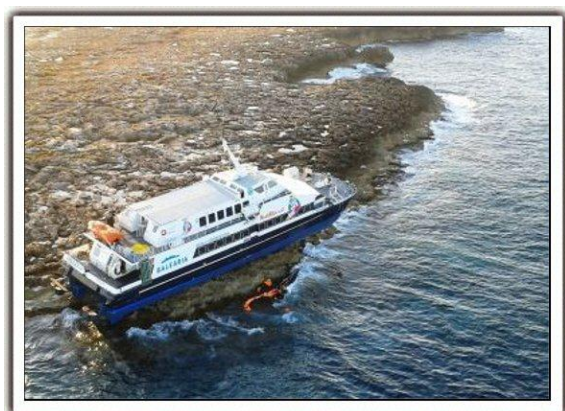
Figura 2. Buque embarrancado (foto obtenida de internet)

En cuanto al buque, se produjeron abolladuras y desgarros en el forro de los dos cascos laterales que conforman el catamarán, resultando más afectado el de babor. Los tanques de gasoil, que se encuentran situados en la parte central de los cascos, también resultaron dañados presentando algunas fisuras por las que se produjeron pérdidas de combustible.

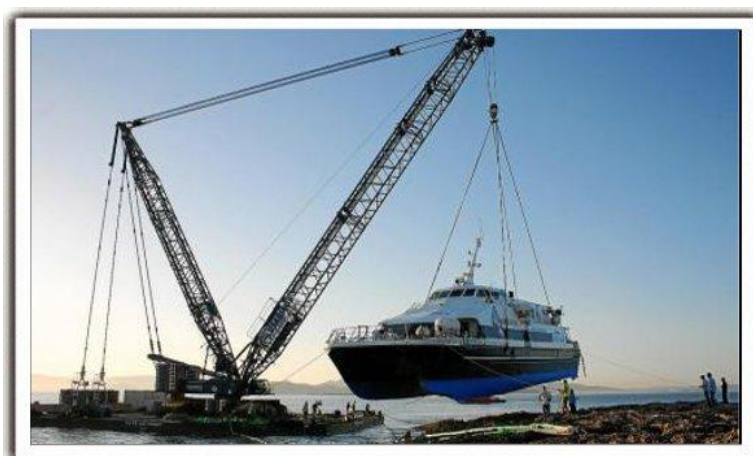
El 23 de mayo de 2012, el buque fue retirado de la isla Torretas por una grúa flotante y depositado en una pontona que posteriormente fue remolcada hasta el puerto de Denia.

Figura 4. Rescate del buque (foto obtenida de internet)

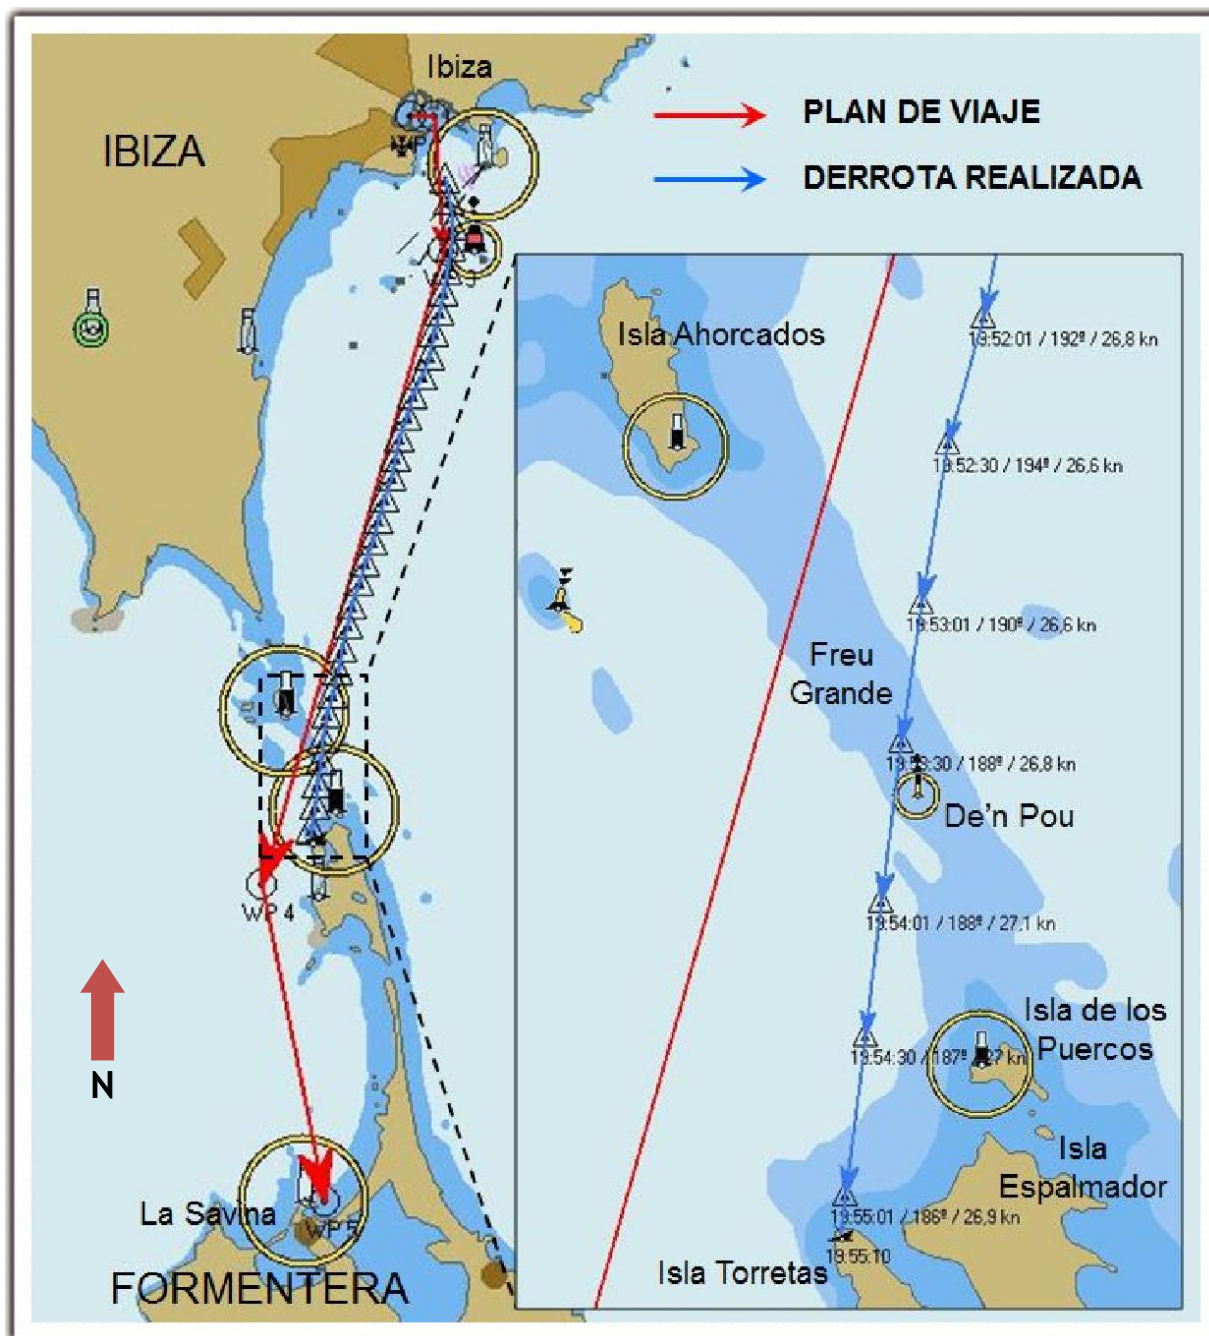
Figura 5. Reconstrucción de la derrota realizada por el buque

En la figura de detalle se muestran las horas, los rumbos y las velocidades efectivas correspondientes a las posiciones registradas.

Del análisis de las posiciones registradas se puede determinar que, desde poco después de salir del puerto de Ibiza, el buque navegó en paralelo a la derrota establecida en el plan de viaje, desviado 0,1 millas a babor, a una velocidad media cercana a los 27 nudos.

El buque navegó en estas condiciones hasta que llegó al Freu Grande, zona comprendida entre las islas de Ahorcados y de los Puercos. Con la pérdida del resguardo que le proporcionaban las islas de Ibiza y de Ahorcados frente al viento del oeste y las corrientes marinas, se acrecentó aún más el desvío del buque hasta que finalmente se produjo el embarrancamiento. Esta conjetura se fundamenta en el hecho de que, en el Informe General de Emergencia de Salvamento Marítimo correspondiente al accidente, consta que el capitán del remolcador MARTA MATA informó de *“una intensa corriente de rumbo ENE, que le hacía derivar hacia el E y le obligaba constantemente a dar máquina para poder mantenerse en posición”*.

La falta de atención y el exceso de confianza de los oficiales de puente hicieron que no se corrigiera el desvío de la trayectoria pese a navegar cerca de la costa y de haber varias marcas de señalización para ayuda a la navegación. Así por ejemplo, de haber seguido la derrota planificada, el buque debería haber navegado en el Freu Grande dejando el espeque De'n Pou a 0,26 millas (481 m) por el través de babor y sin embargo la distancia real de paso fue de 0,04 millas (74 m).

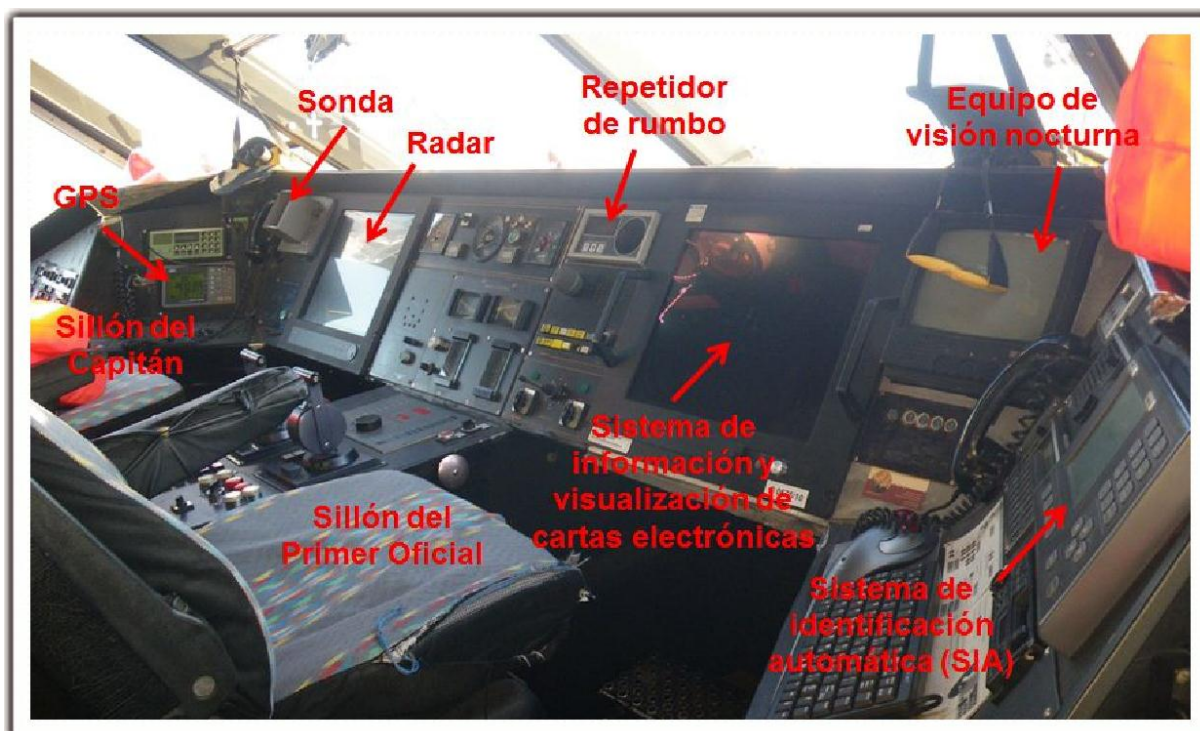
Figura 6. Consola del puente de gobierno

Dado que la disposición de los distintos equipos en la consola del puente impide a los oficiales de puente realizar una lectura integral y completa de la información que aparece en la pantalla de cada uno de dichos equipos, era necesaria la participación de ambos oficiales para manejar el buque con seguridad en todas las condiciones operacionales.

El capitán y el primer oficial no hicieron uso de la sonda, del equipo de visión nocturna, ni programaron la ruta en el GPS con indicador de desviación de rumbo. La Comisión considera que la no utilización de estos equipos de ayuda a la navegación disponibles a bordo contribuyó a que sucediera el accidente.

1. Que vele por la implementación de las medidas correctoras adoptadas por la misma en el informe interno elaborado sobre el accidente.
2. Que ninguno de los equipos y de las ayudas a la navegación de a bordo se dejen de programar o permanezcan desconectados durante las travesías.
