Informe técnico S-43/2012

Investigación del embarrancamiento y posterior hundimiento del pesquero NUEVO SIDERAL, a 2 millas al Nornordeste de cabo Corrubedo (A Coruña), el 31 de octubre de 2011

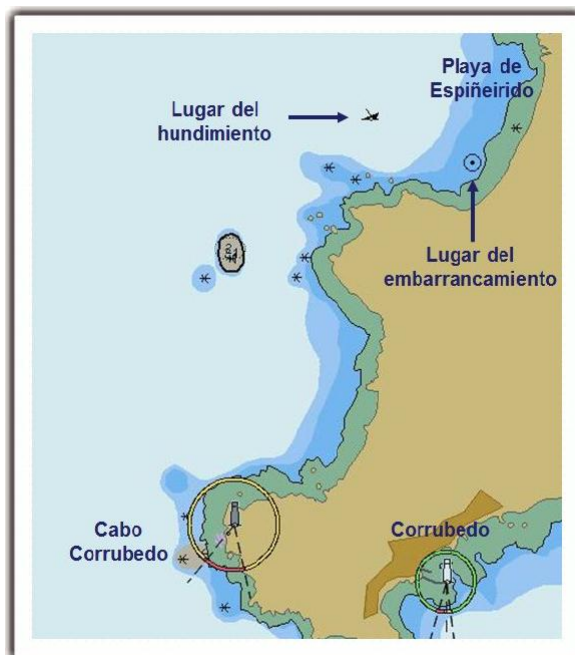
Figura 3. Detalle del lugar del accidente

En el estudio realizado por el CEDEX consta que las condiciones meteorológicas y marítimas en el lugar del embarrancamiento, con una profundidad media de 5 m, se caracterizaron por una altura significativa del oleaje compuesto inferior a 2,5 m, asociada fundamentalmente a un mar de fondo, y una velocidad media del viento inferior a 21 nudos. Dichas condiciones se pueden considerar de escasa severidad para la costa gallega, aunque sí son de cierta dureza para este tipo de embarcaciones. No obstante, la presencia de bajos en la zona y la marea bajando favorecen la rotura de las olas de mayor altura y potencian el efecto de succión que experimenta una embarcación en fondos de escasa profundidad.

A la vista de lo anteriormente expuesto, la Comisión ha concluido que el accidente se produjo como consecuencia de un error del patrón del pesquero al no valorar convenientemente el efecto que los factores ambientales (oleaje, viento y estado de la marea) podrían tener sobre las condiciones de maniobrabilidad de la embarcación al faenar en una zona de fondo rocoso y poca profundidad.
