**RESUMEN DE DATOS**

Fecha y hora	<b>Sábado, 6 de octubre de 2012; 15:35 h local</b>
Lugar	<b>Aeropuerto de Madrid-Barajas (LEMD)</b>

Matrícula	<b>EC-JQQ</b>	<b>EC-JHP</b>
Tipo y modelo	<b>AIRBUS 330-203</b>	<b>AIRBUS 330-343</b>
Explotador	<b>Air Europa</b>	<b>Orbest</b>

Fecha de aprobación	<b>17 de diciembre de 2014</b>
---------------------	--------------------------------

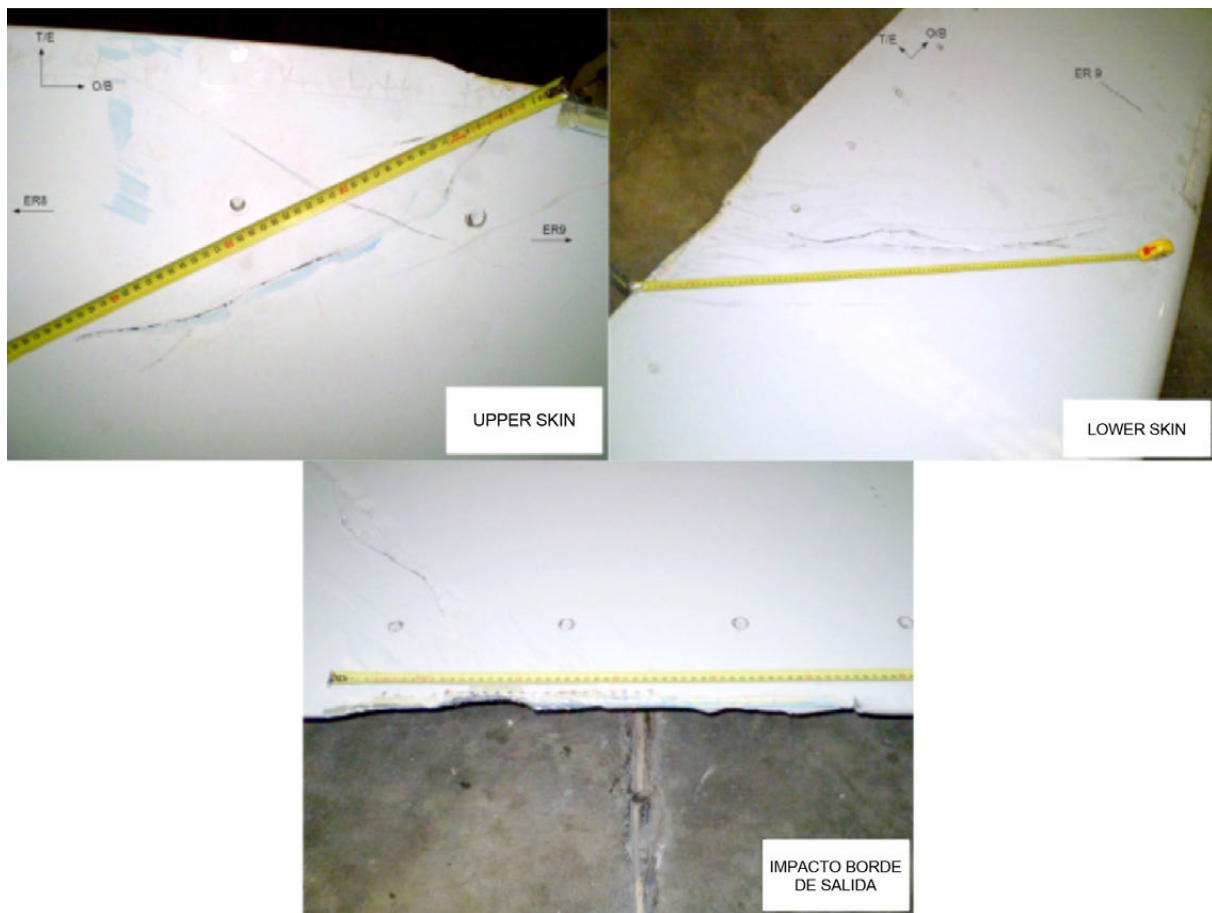
Figura 3. Daños en timón de profundidad EC-JQQ

La aeronave de matrícula EC-JQQ sufrió daños que exigieron la sustitución del timón de profundidad derecho y sus dos servo-actuadores según las instrucciones expedidas por el fabricante (AMM 27-34-41-000-001).

- Parte superior del timón de profundidad derecho grieta de 450 mm de longitud.

- Parte inferior del timón de profundidad derecho grieta de 1.050 mm de longitud.
- Borde de salida del timón de profundidad derecho con pérdida de material a lo largo de 540 mm.

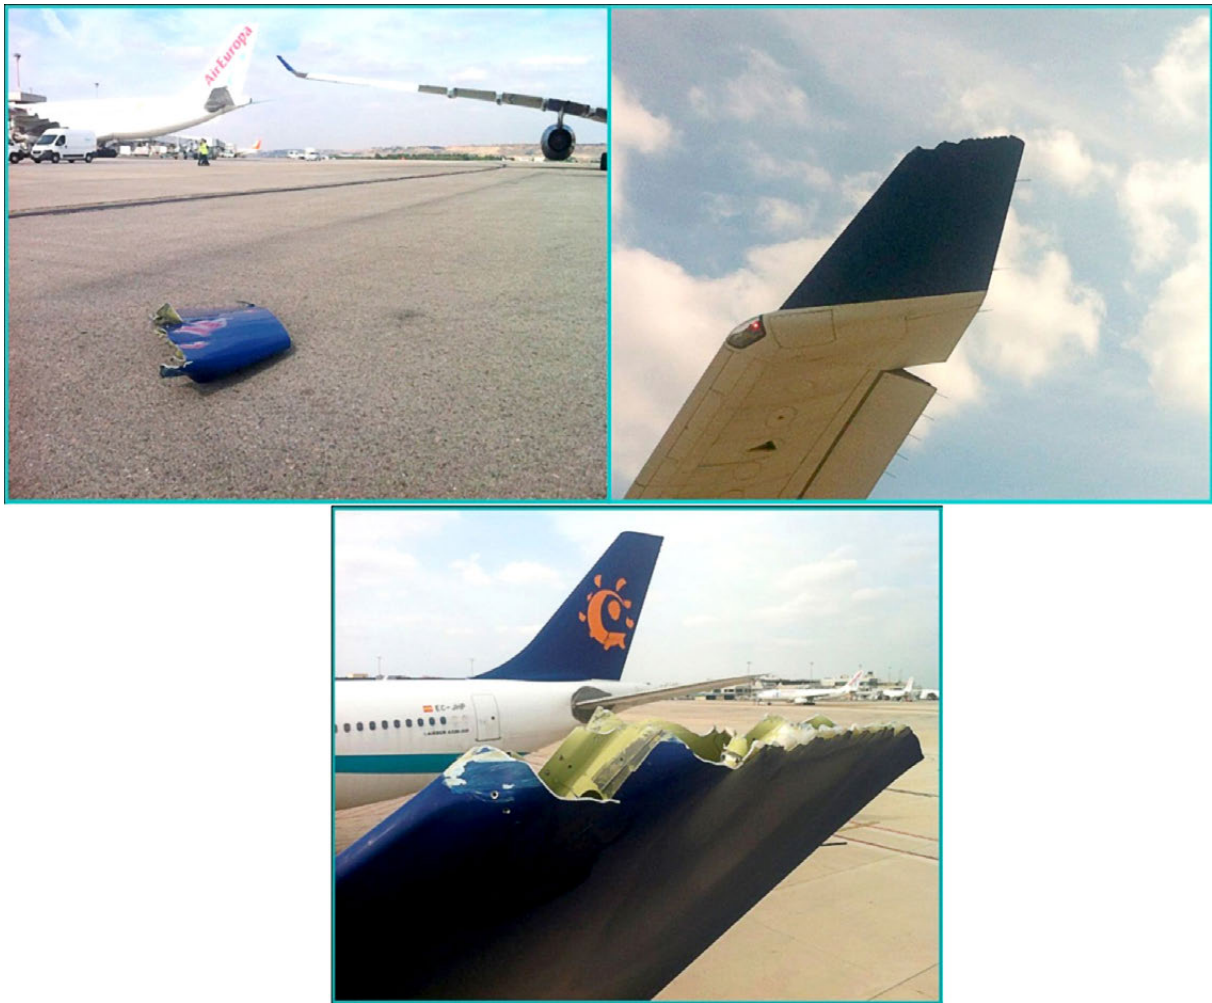
Figura 4. Daños en el «winglet» EC-JHP

El TOAM confirmó que había una pieza de metal en el suelo, que correspondía a la aleta de punta de plano (winglet) izquierdo del Orbest, desprendido debido a un golpe con la aeronave de Air Europa que había iniciado el retroceso.

La aeronave de matrícula EC-JHP sufrió la rotura de la parte terminal de la aleta de punta de plano («winglet») izquierdo. Tras una evaluación de daños se determinó la inexistencia de daños en las estructuras que sujetan dicho elemento aerodinámico al cajón del ala. Se estimó, por tanto, que la aeronave podía ser puesta en servicio rápidamente desmontando esta estructura, ya que la Lista Maestra de Desviación de la Configuración de Airbus (MCDL- 57-02) permite la operación sin ella, teniendo en cuenta una penalización de consumo y una limitación de performance en despegue, ruta y aproximación.

El fabricante Airbus estimó a la compañía Orbest una demora de cinco días para la obtención de una estructura nueva que hubo de ser sacada de la cadena de producción.

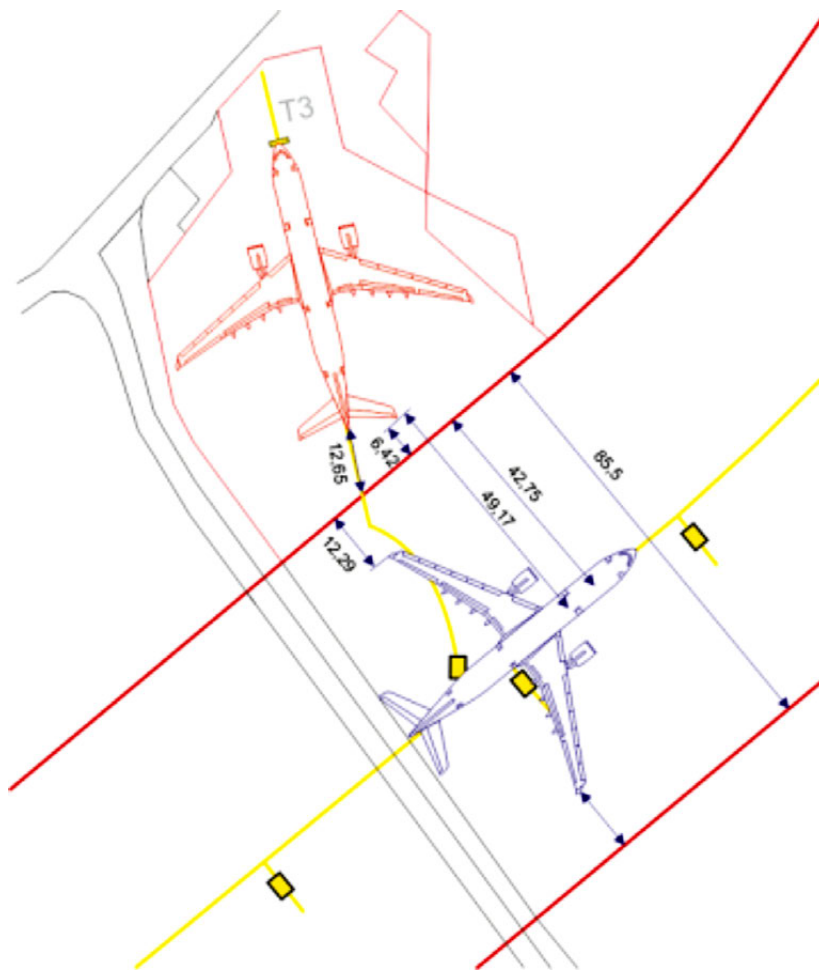
Figura 5. Dimensiones de la calle de rodaje I7 en su intersección con el punto de aparcamiento T3

Según se aprecia en la figura 5, este valor en I7 en su zona de paso a la altura del punto de aparcamiento T3, es de 42,75 m.

Por tanto, no se le aplica ninguna restricción a la operación respecto a Aeronaves A330 incluidas en esa categoría

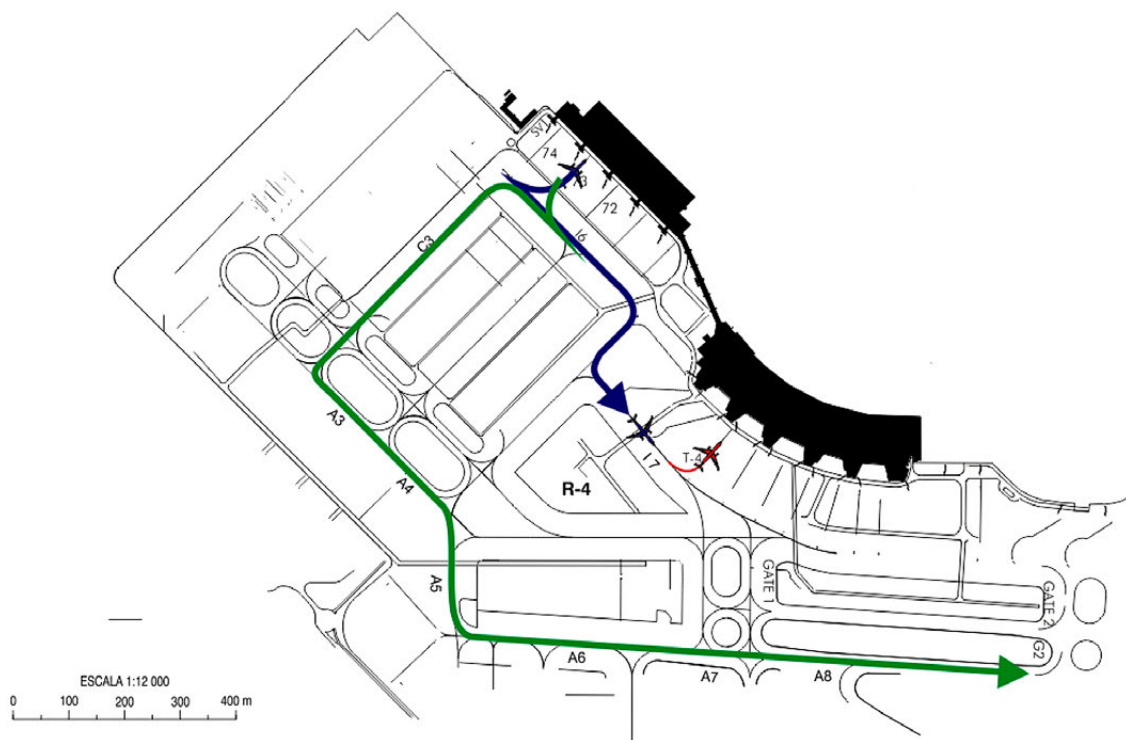
Figura 6. Ruta de rodaje del IW9803 (azul) y ruta normalizada para el punto de aparcamiento 73 (verde)

En la figura 6 se presenta la ruta de rodaje a la que fue instruida la aeronave de Orbest (trazo azul) frente a la ruta normalizada establecida para el punto de aparcamiento 73 (trazo verde).

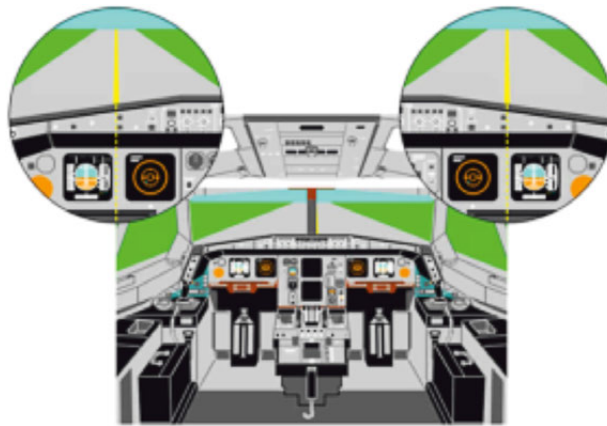
Figura 7. Referencias visuales de rodaje

Cuando el piloto está sentado correctamente el ángulo de corte con el morro de la aeronave es de  $20^\circ$ . Esta geometría se traduce en un área oscura a la visión del piloto de 16,15 m. Durante el rodaje se debe iniciar un viraje antes de que el obstáculo se aproxime al sector oscurecido. Esta técnica facilita librar los obstáculos tanto con el plano como con la cola de la aeronave usando empuje simétrico sin utilizar frenado diferencial.

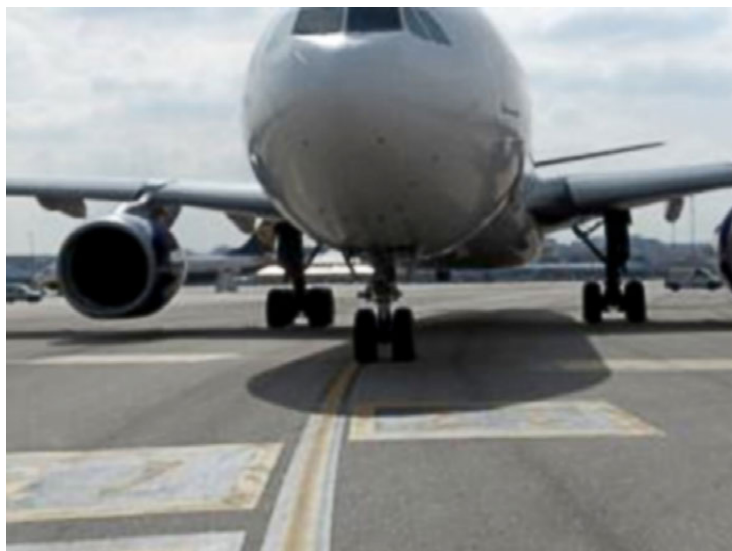
Figura 8. Aeronave EC-JHP detenida después de la colisión

El hecho de que la aeronave de Air Europa estuviera detenida en el momento del cruce por su parte trasera pudo dificultar la apreciación, por parte de la tripulación de Orbest, de que esa aeronave se había movido, rompiendo el criterio de protección contra obstáculos que garantiza el trazado de la calle de rodaje tipo E.
