INFORME CIAIM-02/2019

Hundimiento del pesquero LEIXON a 0,5 millas al Norte de la costa de Piñeira en Ribadeo (Lugo), el 23 de abril de 2018

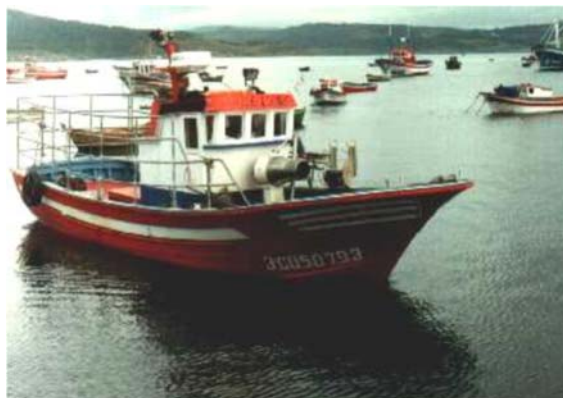
Ilustración 1. Embarcación LEIXON

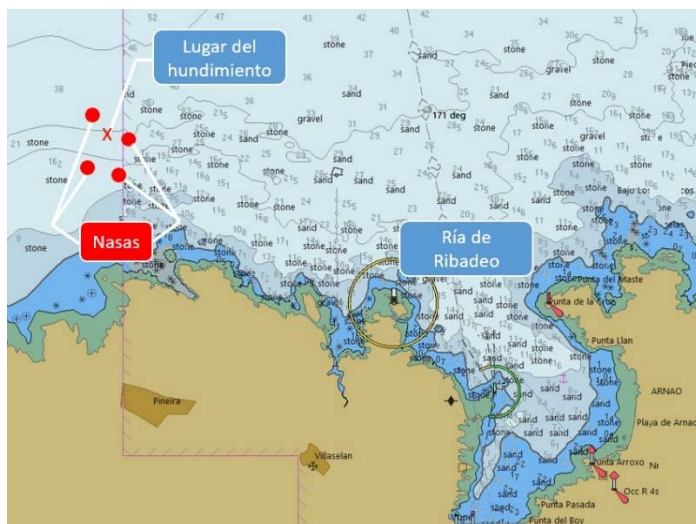
Figura 4. Detalle de la zona del accidente

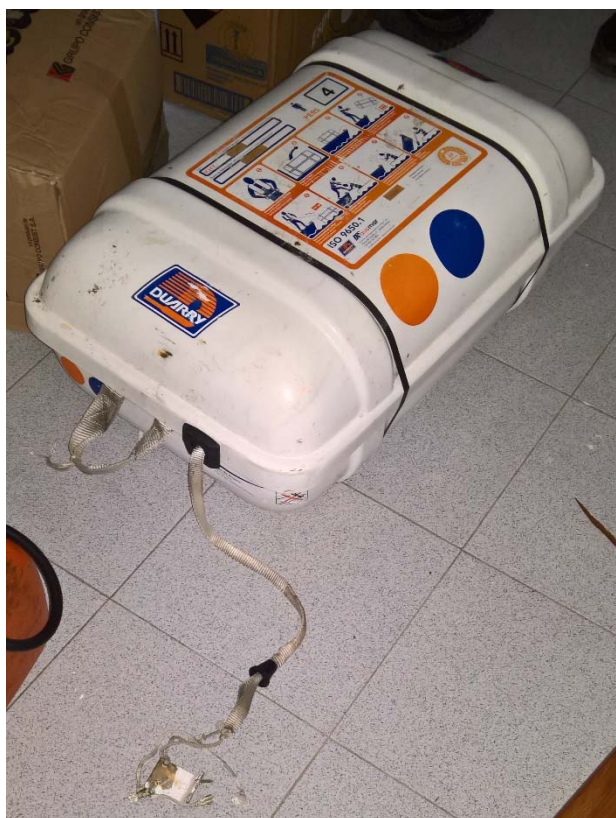
Figura 7. Balsa salvavidas recuperada

La balsa salvavidas, de tipo ISO 9650, fue recuperada y puesta a disposición de los armadores en el local de la Cofradía de Pescadores de Ribadeo. La activación del inflado automático en este tipo de balsas es manual y debe hacerse tirando completamente de una boza de unos diez metros de largo.

Los tripulantes lanzaron la balsa al agua pero, al hacerlo, se rompió el enganche que esta boza tenía con la embarcación, lo que provocó que tanto la balsa como la boza cayeran al agua, imposibilitando la maniobra de tirar lo suficiente de ella para que se produjera el inflado.

Posteriormente a su recuperación, se realizó una revisión de la balsa por parte de la empresa autorizada en presencia del Patrón de la embarcación y de su hermano (el Patrón de la E/P NOVO JOSE ANTONIO), en la que mostró el correcto funcionamiento del sistema de inflado, usando la misma balsa. Se descarta el mal funcionamiento de la balsa salvavidas.

Los tripulantes lanzaron la balsa salvavidas al mar, pero no fueron capaces de accionar el mecanismo de inflado automático de la misma debido a que la sujeción del cabo de hinchado al barco se rompió.
