COMISIÓN PERMANENTE DE
INVESTIGACIÓN DE ACCIDENTES
E INCIDENTES MARÍTIMOS

INFORME CIAIM-06/2020

Incendio y posterior hundimiento del pesquero ROYMAR a unas 22 millas de Burela, el 19 de septiembre de 2018

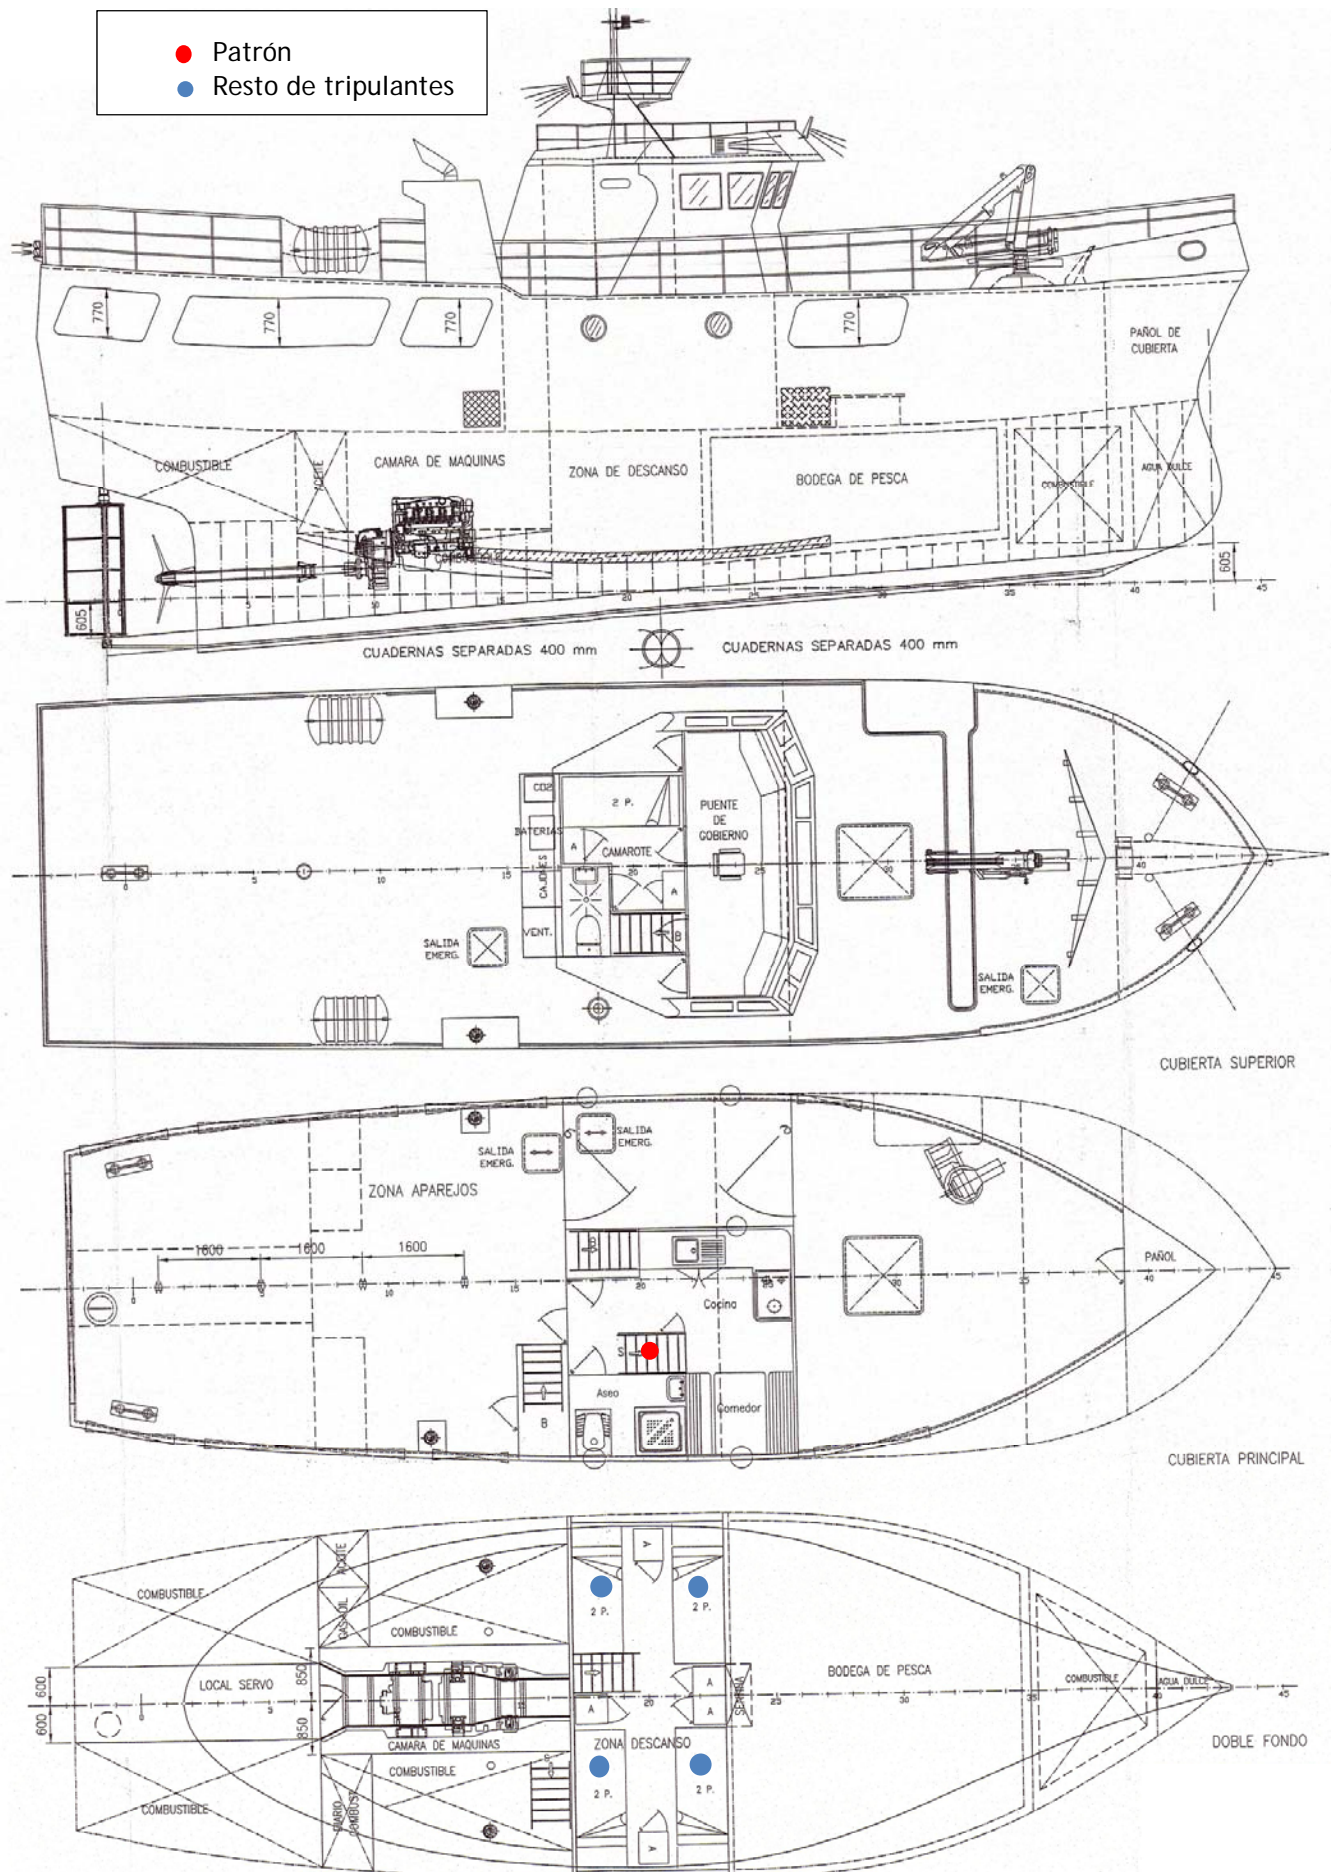
Figura 3. Disposición general de la E/P ROYMAR y situación de los tripulantes en el momento del incendio

El humo se detectó en un primer momento procedente de la zona de popa del pesquero, por lo que el incendio se debió iniciar en la zona de aparejos (ver plano en Figura 3) o en los espacios de máquinas bajo la cubierta principal.

El patrón al detectar el incendio dio la voz de alarma a los marineros que se encontraban dormidos en la zona de descanso situada bajo la cubierta principal (ver Figura 3). El abandono del pesquero desde esta zona del barco supone un riesgo, al tener que acceder a través de una escalera a la cubierta principal y a través de otras escaleras a la cubierta superior donde estaban emplazadas las balsas salvavidas.

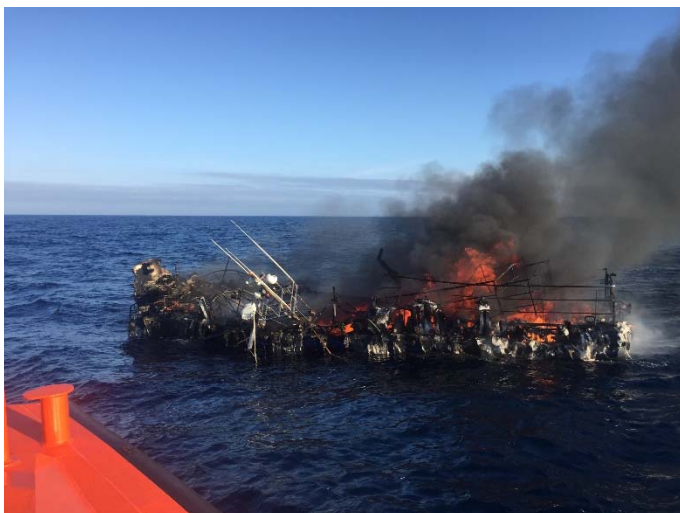
Figura 6. E/P ROYMAR momentos antes del hundimiento

A las 03:17 horas, la E/S SALVAMAR ALIOTH informó de que el pesquero continuaba en llamas, habiéndose consumido gran parte de la obra muerta.

A las 12:12 horas el pesquero ROYMAR se hundió, a unos 250 m de profundidad, quedando únicamente dos tanques flotando a la deriva¹.

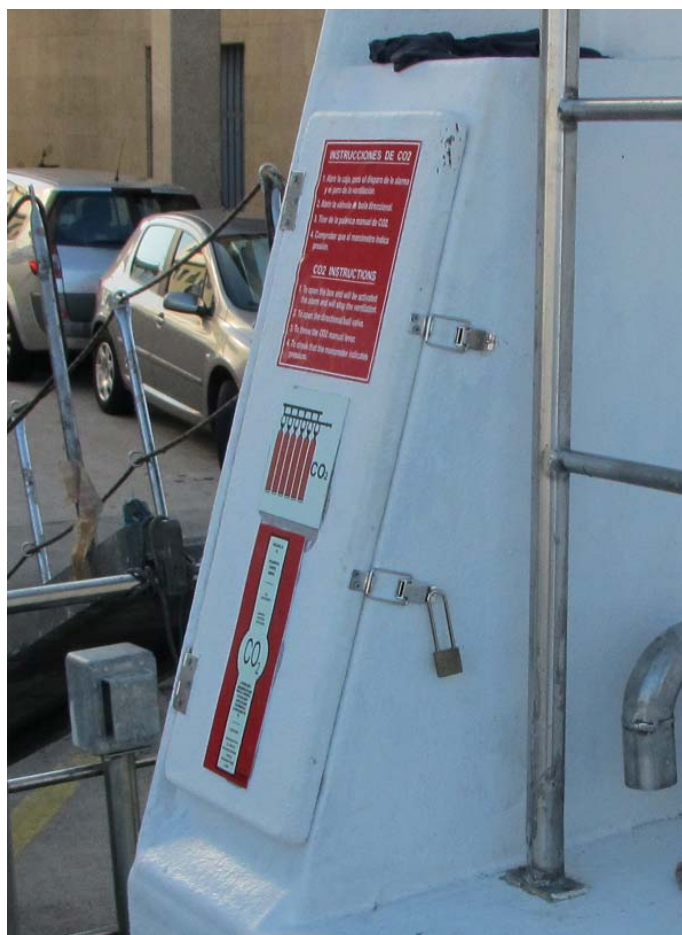
Figura 7. Instalación fija de CO₂

Aunque no se recoge en el Certificado de Conformidad, el buque contaba con un sistema fijo de extinción de incendios en la cámara de máquinas por CO₂, que fue instalado durante la construcción del pesquero antes de su entrada en servicio. El lugar de activación del sistema fijo contra incendios y las botellas de CO₂ estaban situados en la cubierta superior en la banda de babor, junto a la caseta de gobierno (ver Figura 7, nótese que un candado impide, en puerto, abrir la tapa de acceso al disparo del sistema).

En declaraciones ante la CIAIM el patrón sí menciona la existencia de este sistema contra incendios, indicando que se dirigió hacia el local del CO₂ para tirar de la palanca de las botellas, pero sin llegar a hacerlo porque no hubo tiempo material para ello. En todo caso, puesto que el incendio ya no estaba confinado en la cámara de máquinas y se había extendido por varios espacios del buque, la activación de este sistema habría sido ineficaz.

Se aprecia una falta de familiarización de la tripulación con los medios de extinción de incendios a bordo, especialmente el sistema fijo por CO₂ de la cámara de máquinas, que debería abordarse realizando ejercicios contra incendios con mayor frecuencia como parte del entrenamiento de la tripulación.

1. Que realicen ejercicios contraincendios con frecuencia como parte del entrenamiento de la tripulación, haciendo uso de todos los medios disponibles a bordo a la hora de extinguir un incendio.
