## INFORME CIAIM-09/2019

### Pérdida de control, embarrancada y hundimiento del pesquero UXIA CINCO en la Ría de Arosa, el 24 de abril de 2019

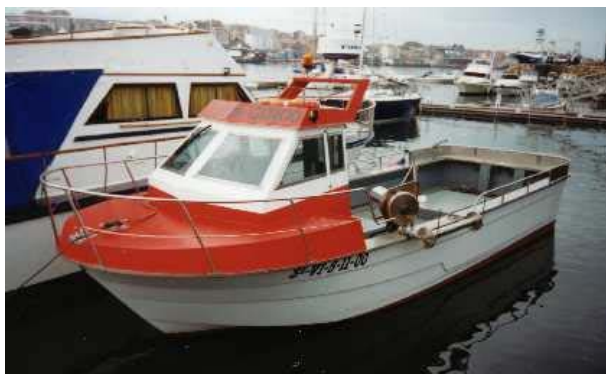
Figura 1. Embarcación UXUA CINCO

El 24 de abril de 2019, alrededor de las 02:30 hora local, se produjo la pérdida de gobierno y propulsión en la embarcación de pesca (E/P) UXIA CINCO, cuando se encontraba faenando con dos triplantes a bordo en la entrada de la Ría de Arosa. La pérdida de gobierno y propulsión se produjo al quedar enganchado un cabo en el eje de la hélice propulsora, que los tripulantes no pudieron zafar.

La E/P UXUA CINCO zozobró y acabó hundida con resultado de pérdida total.

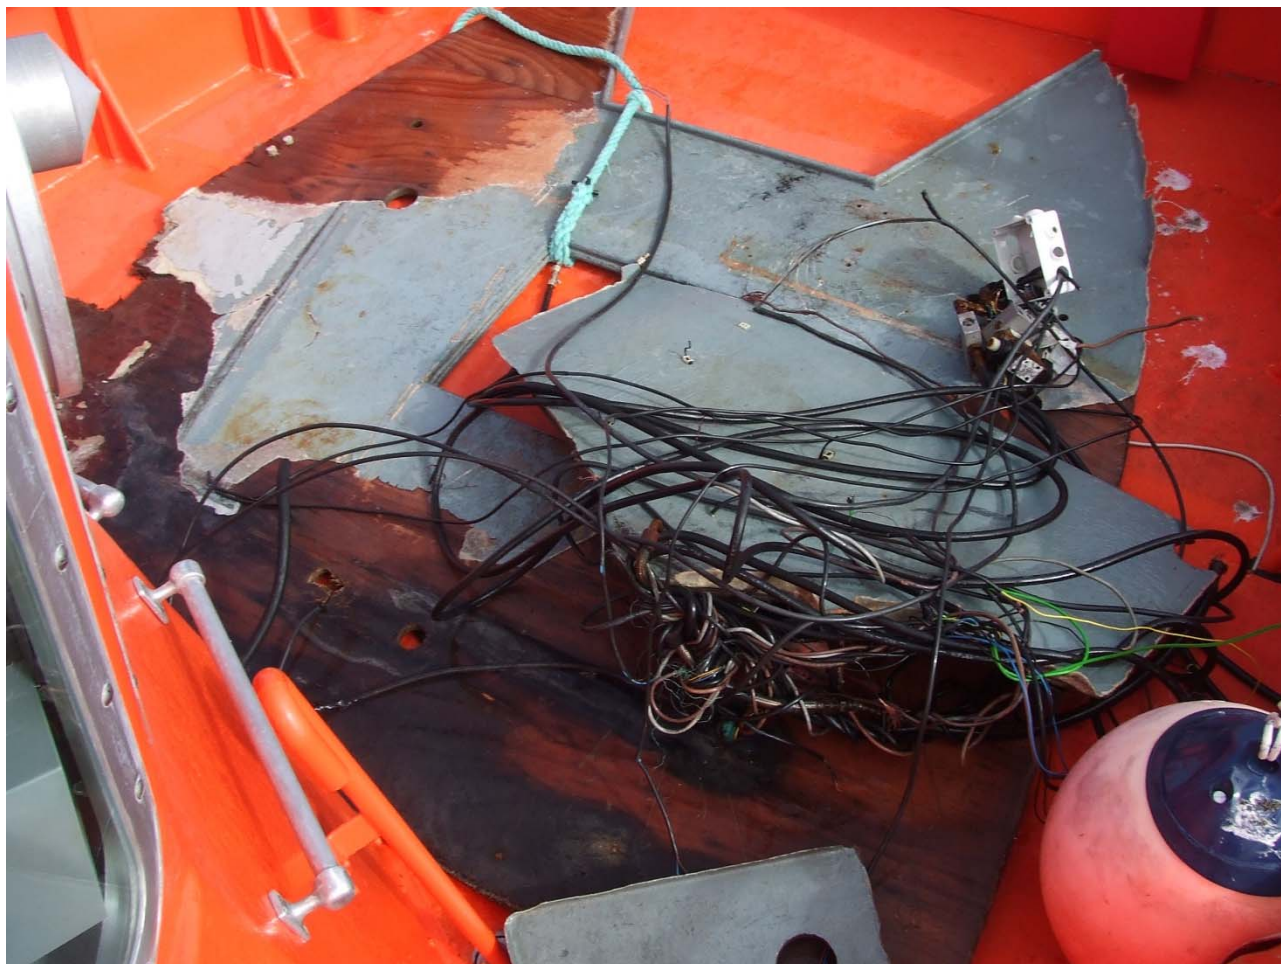
Figura 4. Algunos restos recuperados (fuente: SASEMAR)

El marinero larga el rezón, que no hace firme al fondo, y la embarcación es arrastrada hacia la isla Vionta, donde embarranca. Los tripulantes saltan a las piedras y la embarcación termina zozobrando y se hunde.

El accidente ocurrió al engancharse un cabo en el eje propulsor de la embarcación, quedando sin propulsión ni capacidad de gobierno muy cerca de la costa, y no lograr fondear el rezón.

En las embarcaciones de pesca que faenan cerca de la costa es conveniente la instalación de un dispositivo cortacabos junto a la hélice y, si no lo llevase, asegurar el correcto montaje del guardacabos, para reducir la posibilidad del bloqueo del eje propulsor.
