INFORME CIAIM - 02/2015

Hundimiento de la embarcación de pesca BELLA AGUSTINA frente a la playa de Doñana, a 10,5 millas de Sanlúcar de Barrameda, el 5 de junio de 2014

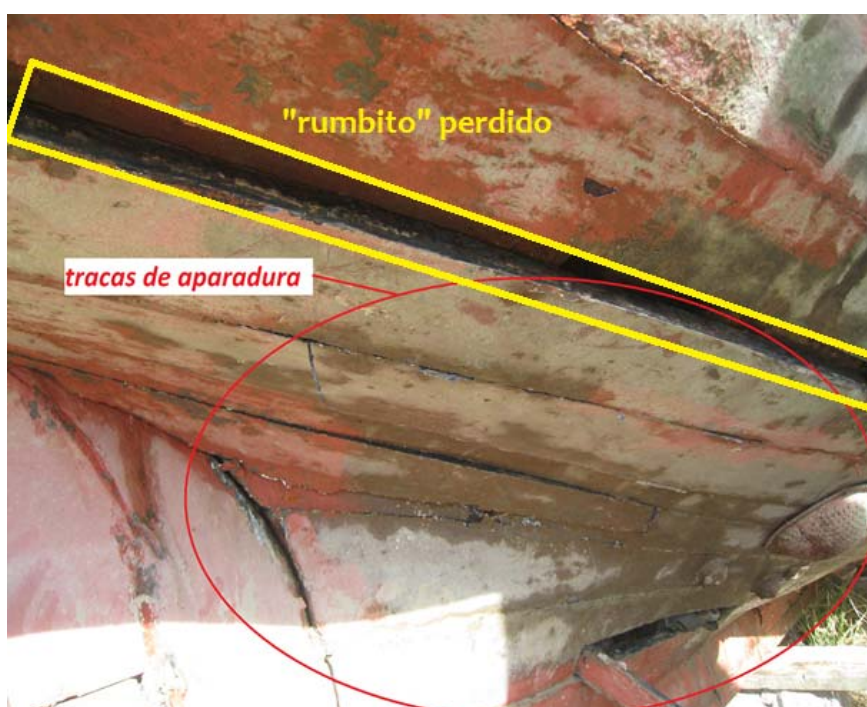
Al inspeccionar la embarcación tras su reflotamiento se encontró que se había desprendido un "rumbito" (en la terminología de la zona es una pieza de madera de pequeña anchura para ajustar la tablazón a las formas del casco) del costado de estribor, ver figura 4.

Figura 4. Tracas de aparadura y "rumbito" perdido

Sin embargo las tracas mencionadas, en la zona de estribor, se remataban con un rumbito o tabla de madera de pequeña anchura para ajustar la tablazón. La pérdida de un rumbito, que ocasiona una crítica falta de integridad del casco, puede deberse a las dificultades de su clavazón precisamente por sus pequeñas dimensiones. Este clavado insuficiente es difícil de detectar y puede estar causado por el resanado de las tablas adyacentes, tal y como se había hecho en el BELLA AGUSTINA.

La pérdida del rumbito es la más probable causa de la entrada masiva de agua, y aunque se aprecian otros daños en la integridad del casco, estos se produjeron durante el reflotamiento.

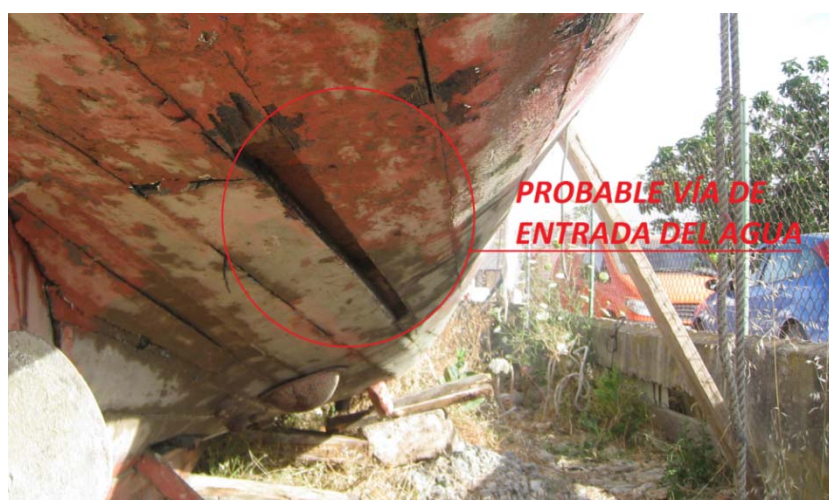
Figura 5. Probable vía de entrada de agua

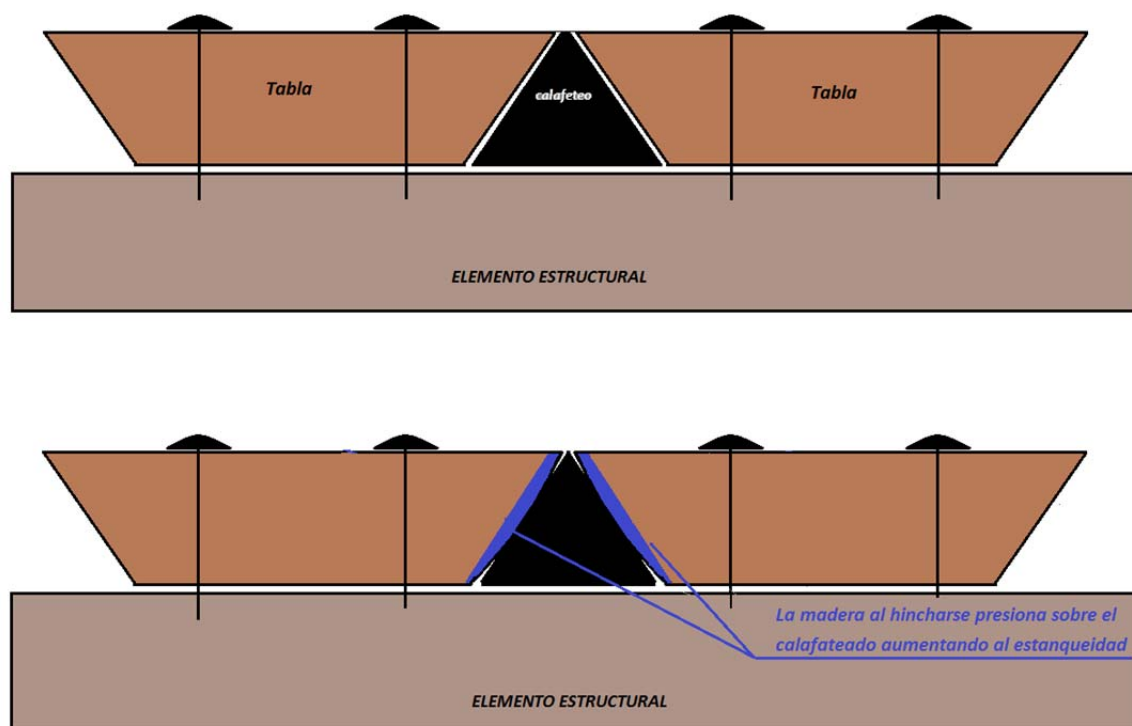
Figura 6. Sistema de montaje de la tablazón del casco

En una reparación, el montaje de la tablazón debería ejecutarse tal y como se aprecia en la figura 6. Las tablas deberían biselarse y las costuras rellenarse adecuadamente (calafateado) con cáñamo embebido en brea. La hinchazón de las tablas por la humedad adquirida en el agua favorece la estanqueidad del conjunto

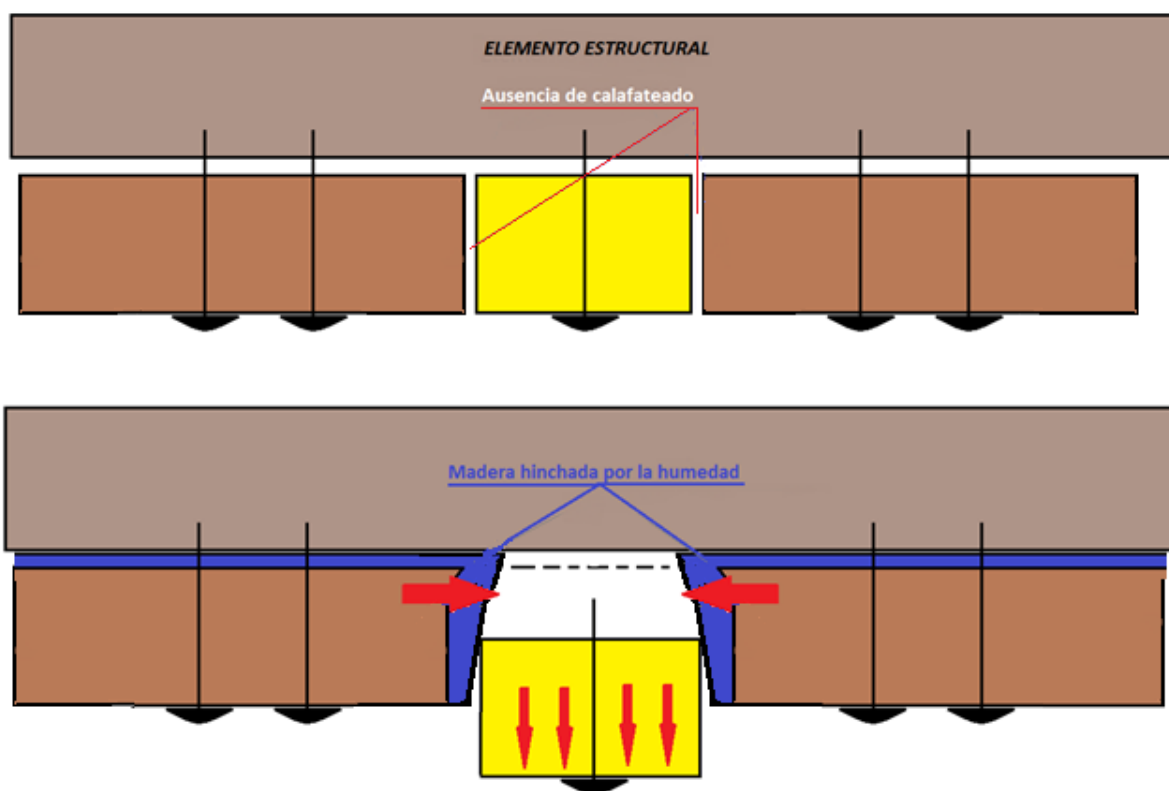
Figura 7. Desenclavado de tabla

En estas condiciones, tal y como se ve en la figura 7, las tablas adyacentes al hincharse trabajan como cuñas ayudando a desenclavar la tabla pequeña (en amarillo), que además está peor fijada a causa de su menor tamaño.

Este proceso de desenclavado es progresivo y se completa cuando la "clavera" ² es tal que el anclaje no se retiene en su posición, provocando la pérdida total de la tabla o de un trozo de ella.

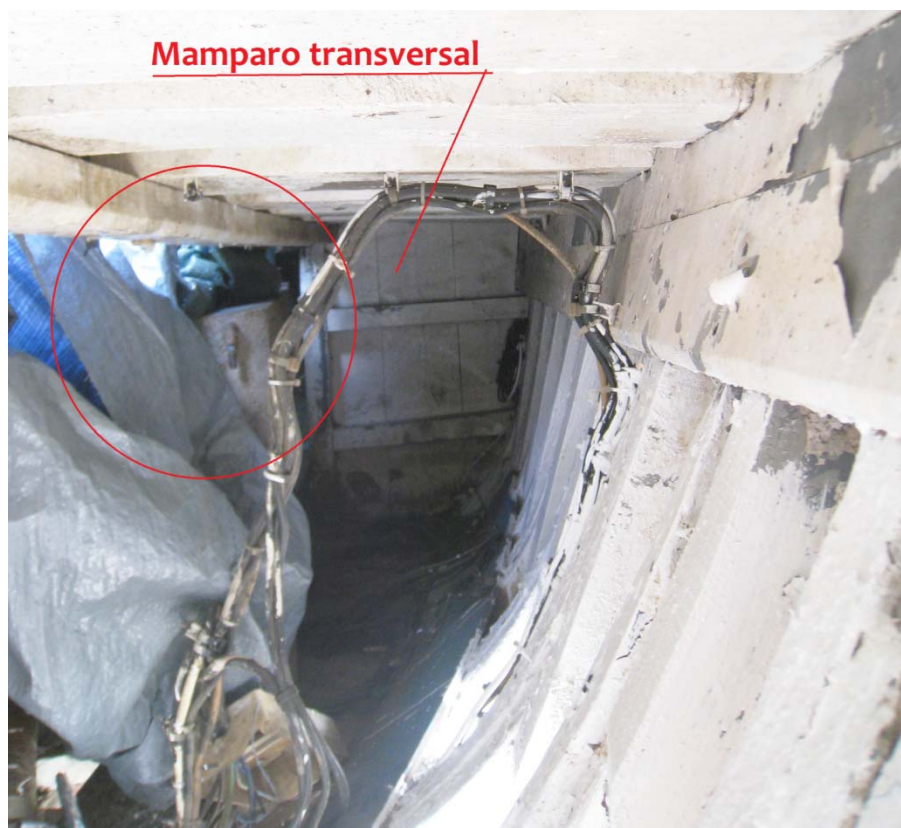
Figura 8. Mamparo transversal anticolidión

La embarcación estaba provista de los medios de achique exigibles reglamentariamente, pero que resultaron insuficientes debido a la importante entrada de agua a bordo y a que los espacios del barco estaban comunicados. En estas embarcaciones no son exigibles divisiones transversales, si bien tradicionalmente se instala un "mamparo anticolidión" en la proa, que como puede verse en la figura 8 en esta embarcación no era estanco. En cualquier caso no hubiera impedido el hundimiento dada la ubicación en popa de la entrada de agua.
