## INFORME CIAIM-18/2015

Vuelco y posterior hundimiento de la embarcación auxiliar de pesca PAQUITO N° DOS a 1,2 millas al norte del faro de Cabo Corrubedo (A Coruña), el 16 de diciembre de 2014, con resultado de un fallecido y dos desaparecidos

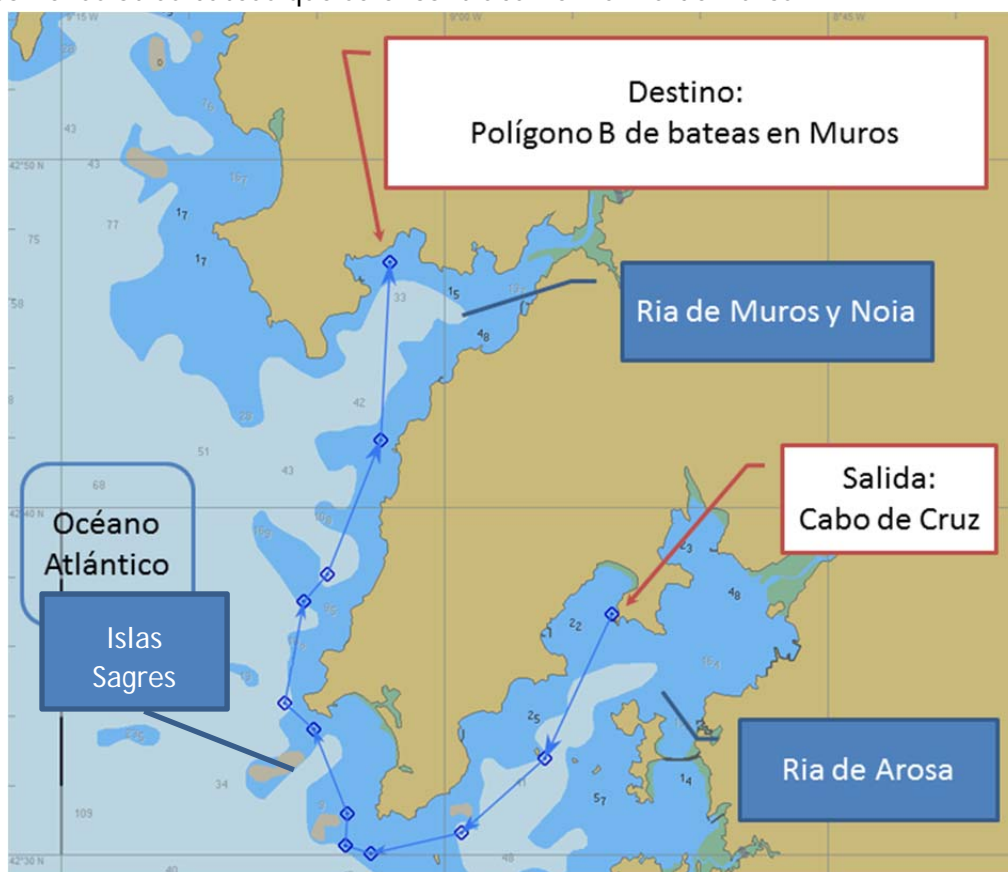
Figura 4. Derrota probable

En la Figura 4 se muestra una derrota probable que podrían haber seguido ese día, de unas 30 millas de distancia a cubrir entre Cabo de Cruz y su destino en el polígono B de Bateas de Muros. Poco antes de pasar las islas Sagres, la embarcación empezó a sufrir los embates del mar de fondo del NW.

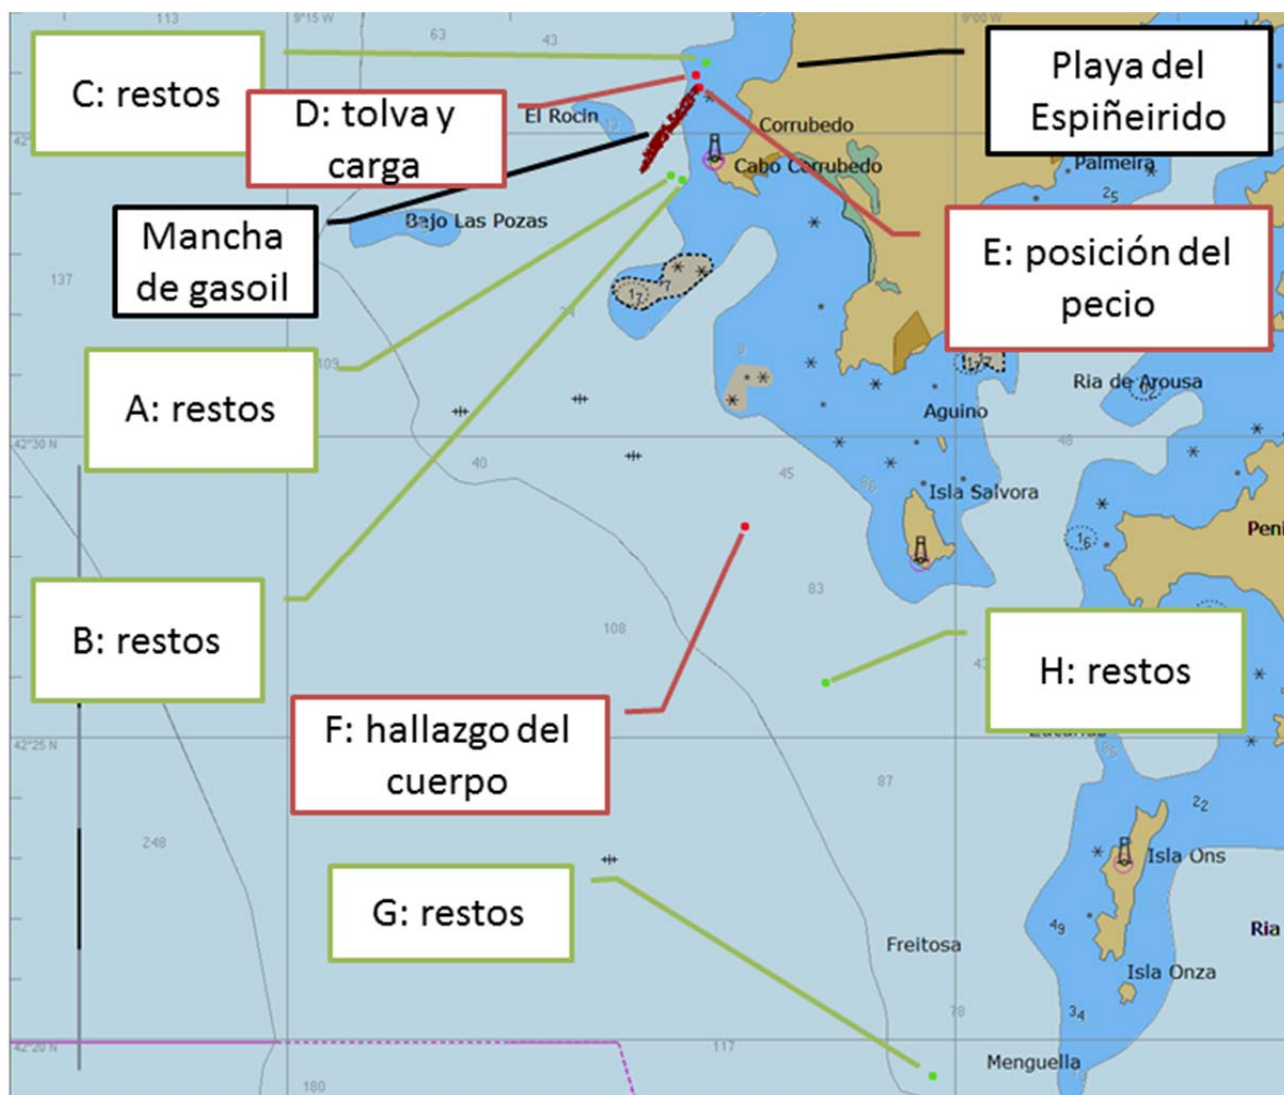
Figura 5. Hallazgos durante la búsqueda del PAQUITO N° DOS

Desde esta hora hasta las 19:20 horas se encontraron restos materiales y efectos personales<sup>14</sup> al suroeste del faro de Cabo Corrubedo, entre 0,6 y 0,8 millas de distancia (Puntos A y B en la Figura 5). El CCS movilizó a la E/S SALVAMAR REGULUS y al H/S PESCA I hacia la zona, donde ya se encontraba la E/S SARGADELOS.

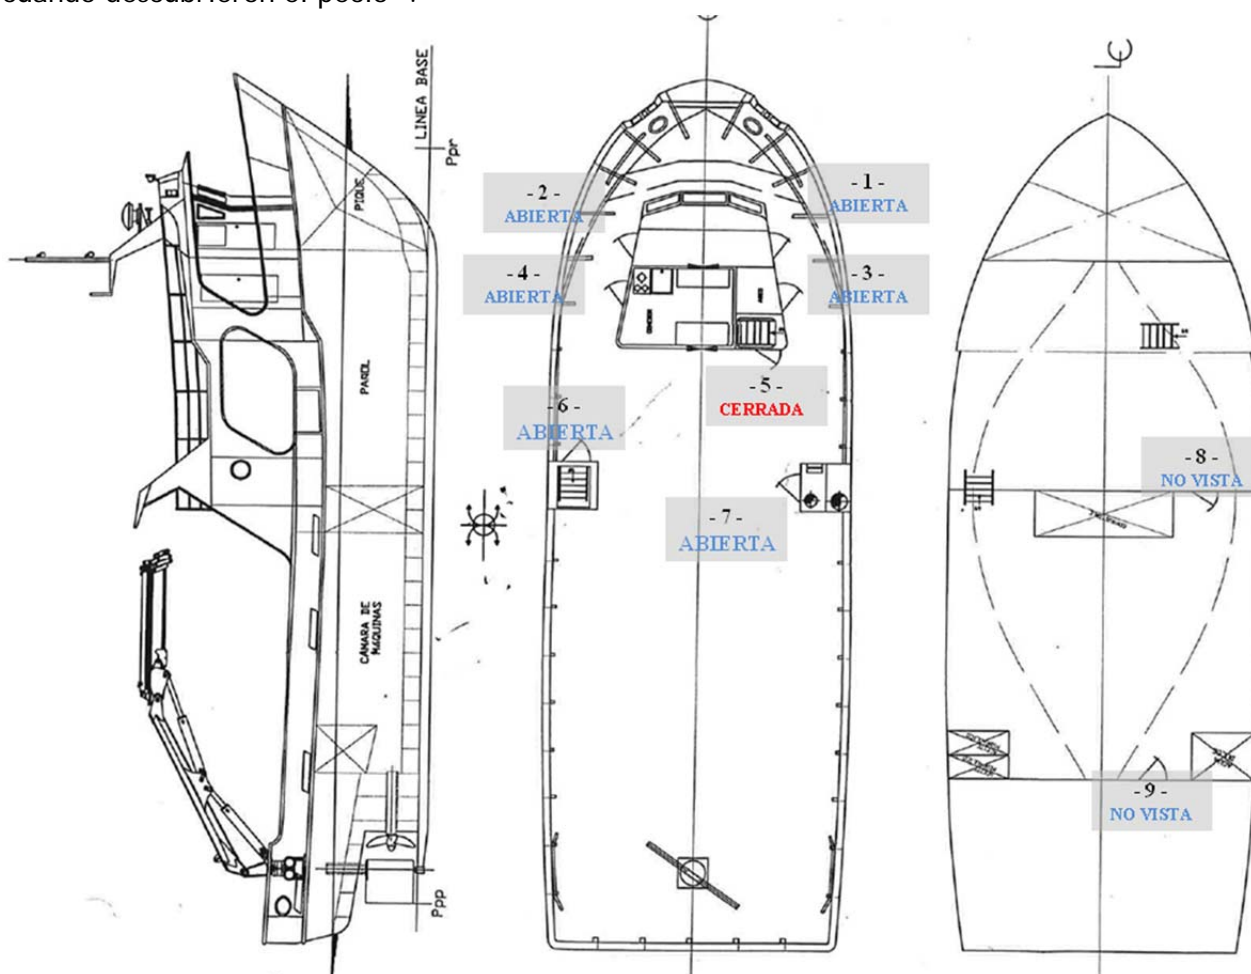
Figura 6. Situación inicial de los accesos en el pecio de la EAP PAQUITO N° DOS

A continuación, en la Figura 6, se muestra el estado de las puertas, las escotillas y el casco de la EAP PAQUITO N° DOS, tal y como fueron halladas por los buzos de SASEMAR y de la Guardia Civil cuando descubrieron el pecio<sup>26</sup>.

Se llama la atención al hecho de que la abertura marcada como número 6 en la Figura 6, el acceso desde la cubierta a la sala de máquinas, se encontró abierto. Por el contrario, la otra abertura que comunicaba la cubierta con otro espacio inferior, el pañol, se encontró cerrada.

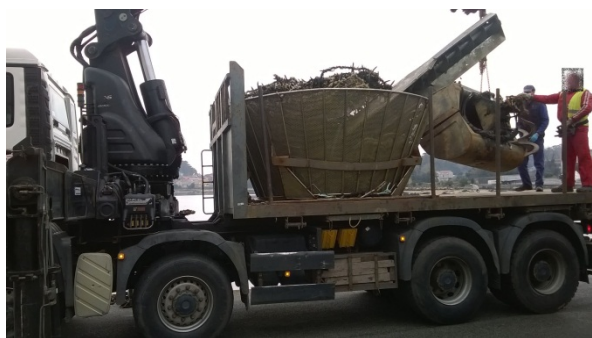
Figura 7. Pesaje de material recuperado

A esta cantidad habría que sumarle el peso de la maquinaria y equipamiento necesario para el trabajo. Esto es: una tolva, una cuchara de grúa, un cesto de acero inoxidable, una máquina separadora, un tornillo de arrastre mecánico, aparejos de apoyo, etc.
