INFORME CIAIM-13/2014

Embarrancada y hundimiento del pesquero NUEVO RIO VERDE, en un bajo de las Islas Hormigas (Girona), el 8 de enero de 2014

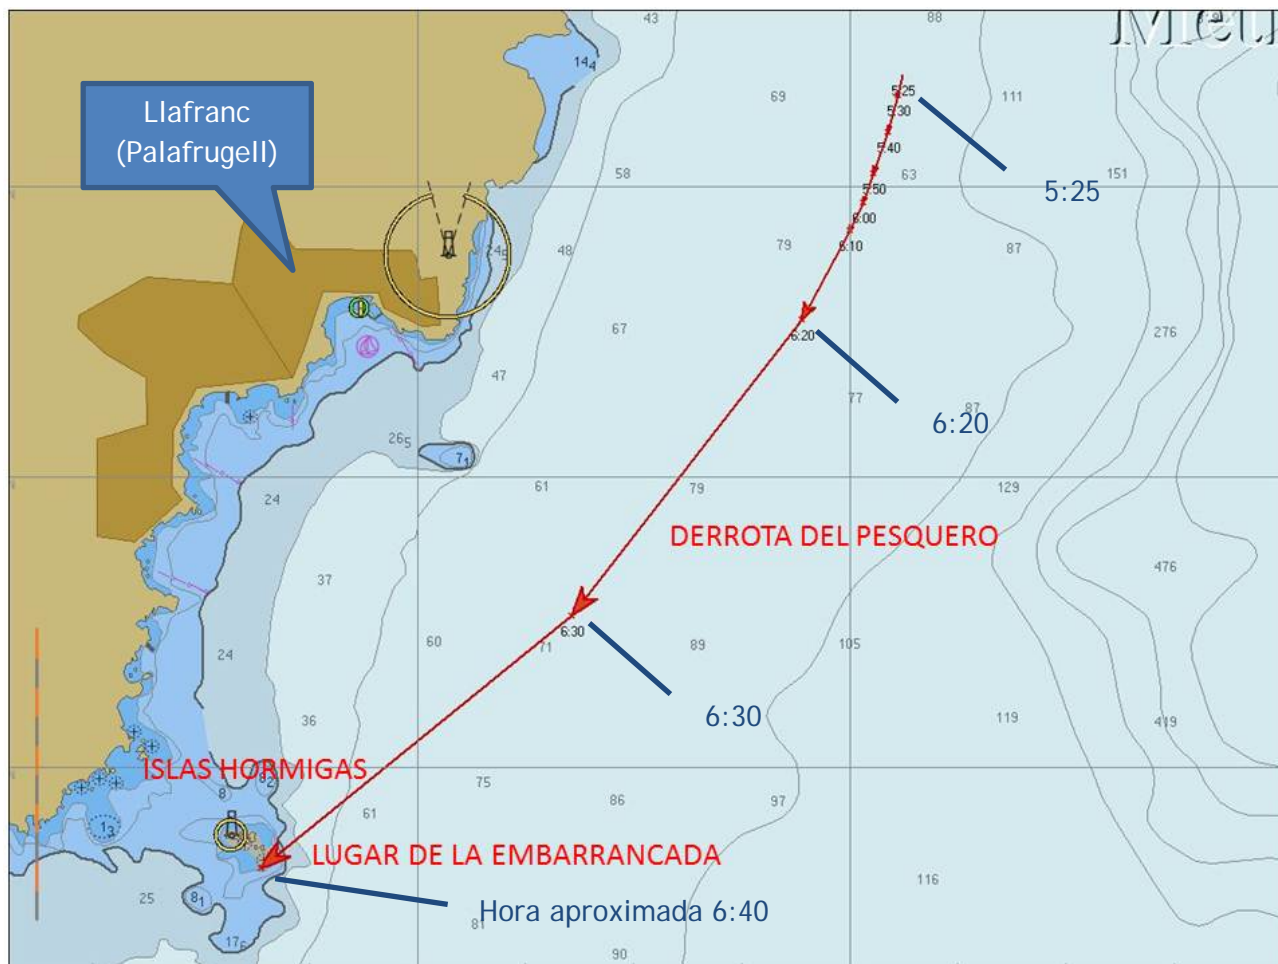
Figura 3. Derrota del pesquero.

En torno a las 06:25 horas, el patrón, tal y como solía, realizó una llamada a la Cofradía de Pescadores de Sant Feliu y habló con un empleado de la lonja para comunicarle las capturas que llevaban a bordo. A partir de ahí, el AIS del pesquero comenzó a indicar una cierta caída hacia estribor, tomando un rumbo que lo dirigía hacia las Islas Hormigas.

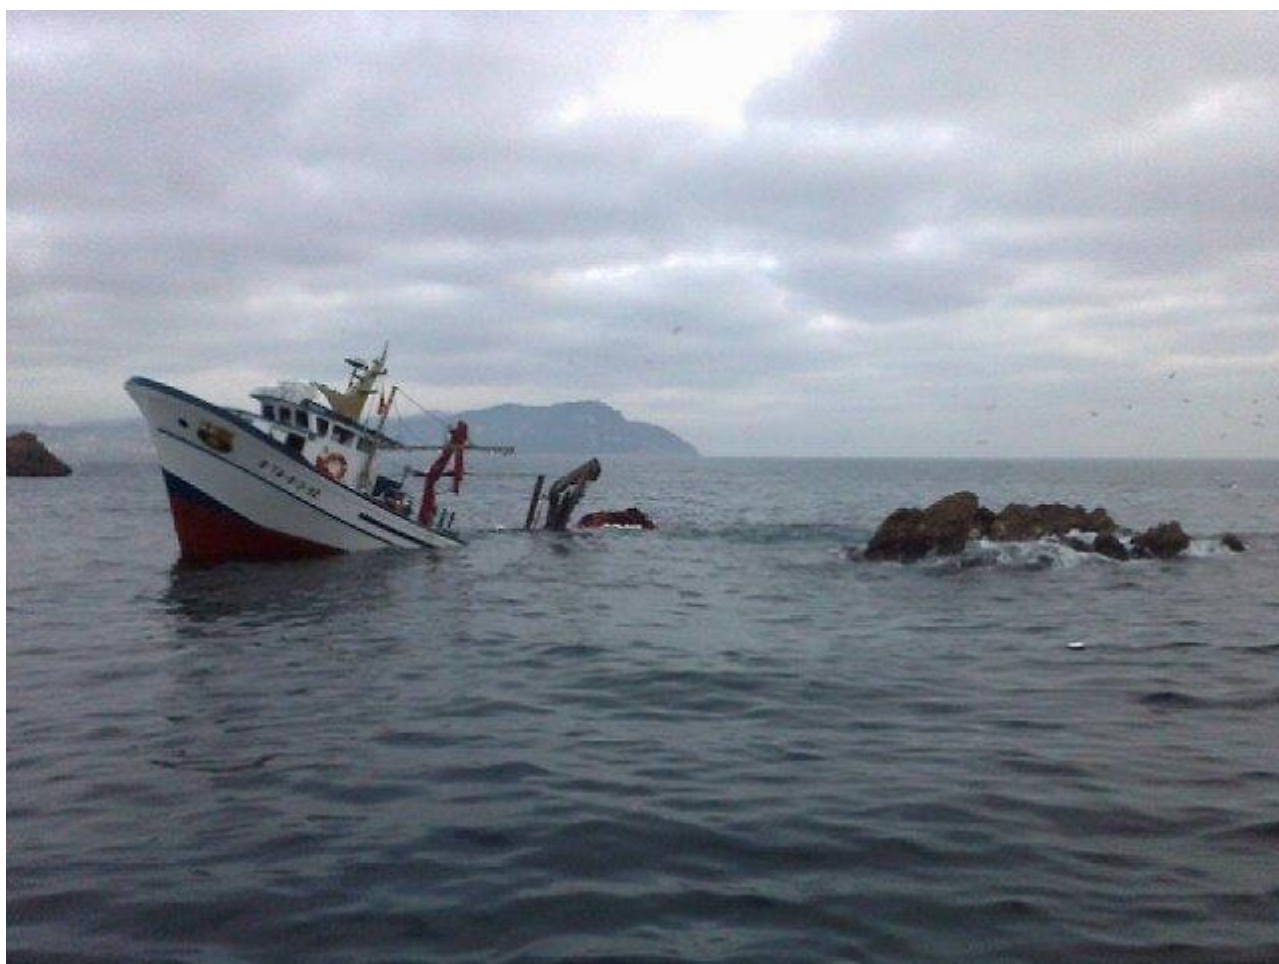
Figura 4. B/P NUEVO RIO VERDE tras la embarrancada

El B/P NUEVO RIO VERDE continuó navegando con el piloto automático en modo manual, hasta que a las 06:40 horas, el pesquero embarrancaba en uno de los bajos de las Islas Hormigas, distante unos 280 metros de donde se hallaba el faro, en la posición: 41°51,63'N 003°11,28'E. Después de golpear sobre varios salientes del fondo, el buque se detuvo sobre un bajo existente, apoyado en una roca sobre su costado de babor y con su roda fuertemente dañada, así como todo el canto bajo de la quilla.

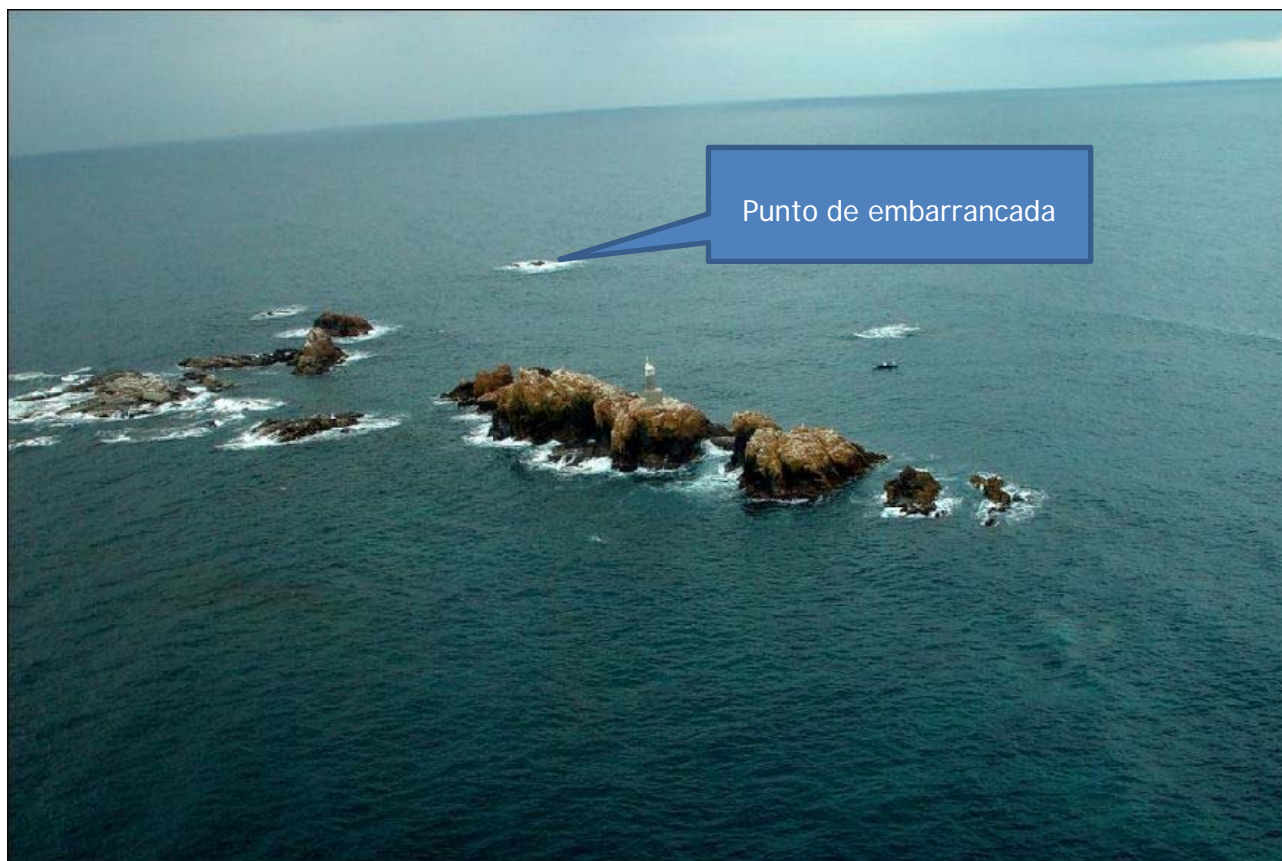
Figura 5. Islas Hormigas y punto de embarrancada

En su declaración, el patrón afirma que, en navegación, solía mantenerse a una distancia de 1 milla de separación de las mencionadas Islas. De ahí que, al analizar la deriva que adquirió el pesquero a partir de las 06:25 horas, parece evidente que desde ese momento el buque se quedó sin gobierno y fue derivando hacia estribor, hasta embarrancar en las Islas Hormigas.
