## INFORME CIAIM-25/2015

### Vuelco y hundimiento de la embarcación de pesca O MARESCO, cerca de la entrada del puerto de El Ferrol, el 21 de junio de 2015

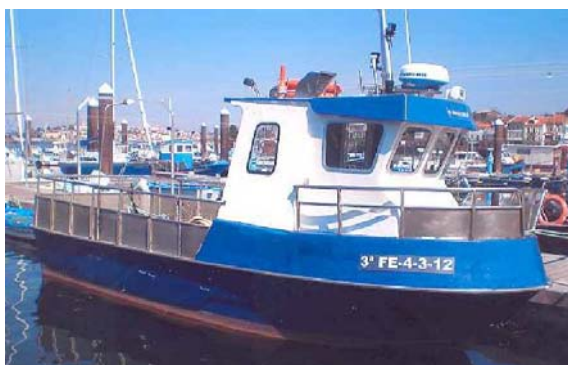
Figura 1. Embarcación de pesca O MARESCO

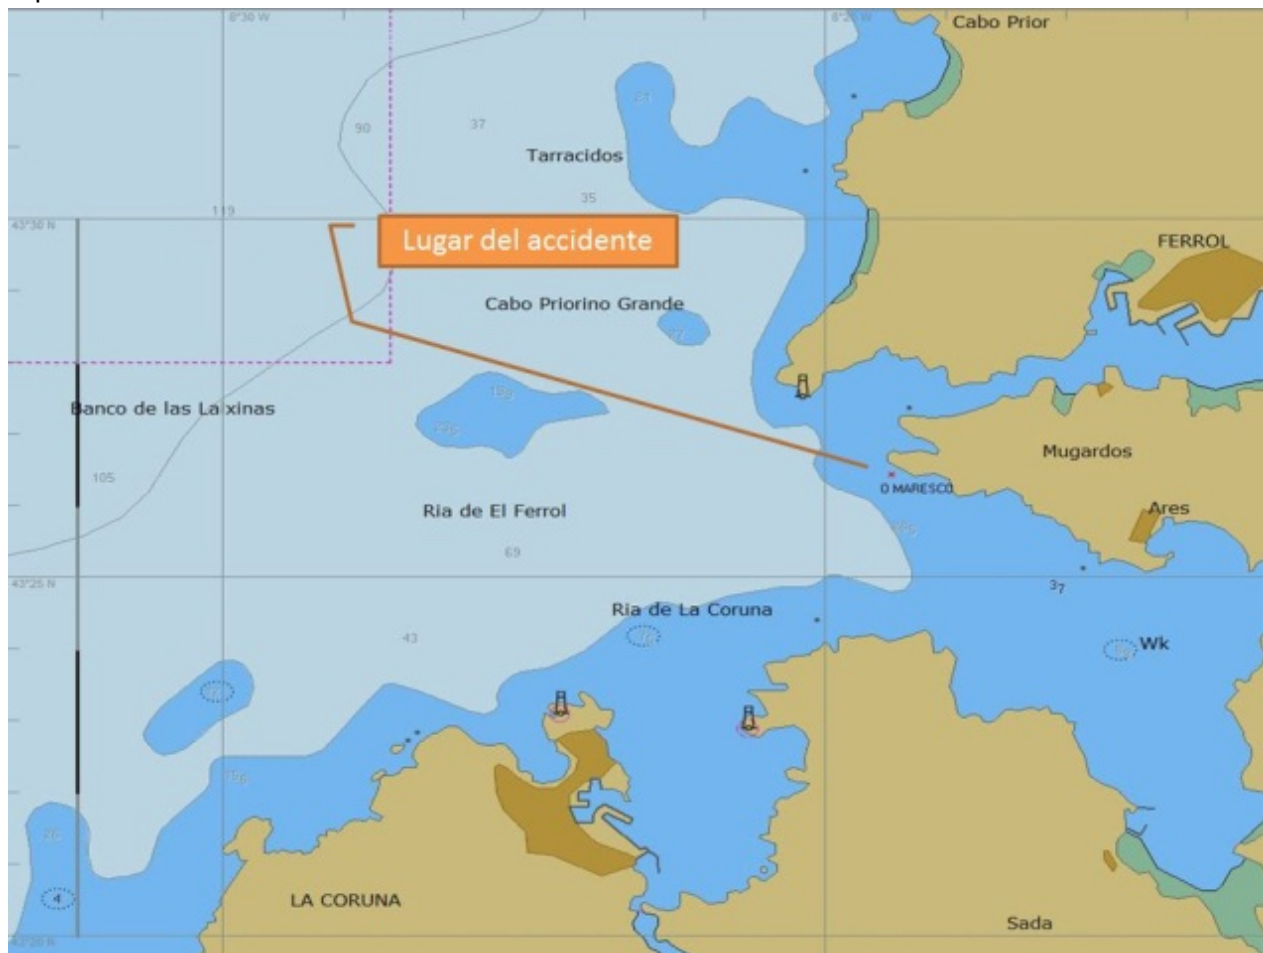
Figura 3. Lugar del accidente

Encontrándose en ese menester, el paso de una ola hizo que la embarcación se atravesara a la vez que se escoraba en la dirección en la que tiraba el cabo del rezón. El efecto combinado del empuje de la ola y la tensión del cabo del rezón resultó en que la embarcación adquirió una escora pronunciada, sorprendiendo al tripulante en el interior de la caseta que intentó salir de la misma ya que el agua le llegaba a la cintura. La escora progresó hasta que la embarcación dio la vuelta. El accidente se produjo en las inmediaciones de la Punta Coitelada, cerca de la costa. Véase Figuras 3 y 4.

A la vista del emplazamiento en que se encontraba la E/P O MARESCO (véase Figura 3) se advierte que la embarcación, pese a encontrarse dentro de los límites establecidos en la Resolución de Despacho, estaba en un lugar abierto a las mares del W; es decir, no eran aguas abrigadas del oleaje exterior por la costa.

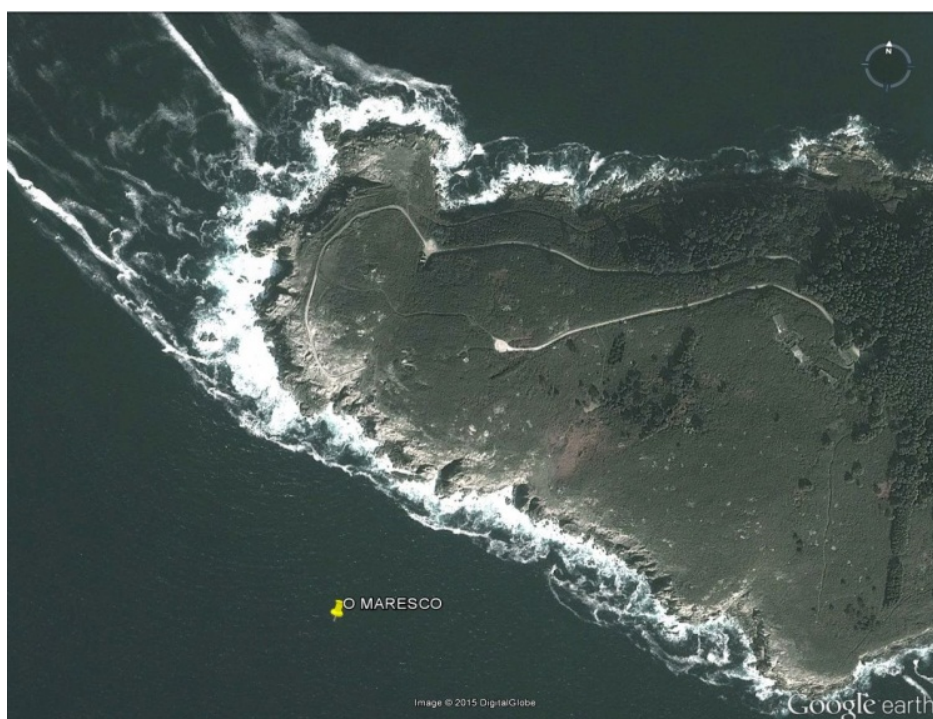
Figura 4. Vista de las rompientes en torno a la Punta Coitelada.

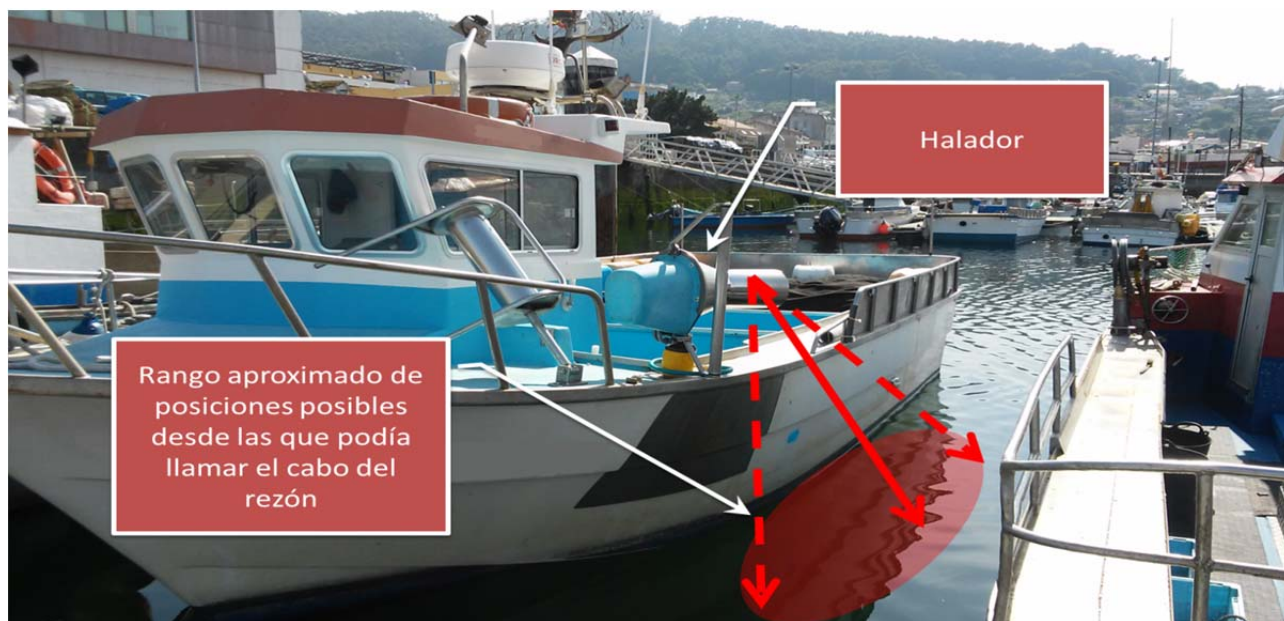
El equipo de virado era un halador accionado hidráulicamente por un motor arrastrado por el motor de la embarcación, con una fuerza de tiro declarada de 250 kg. En la Figura 5 se muestra un dispositivo de este tipo, parecido al que se encontraba instalado en la embarcación.

Figura 5. Detalle de un halador y del rango aproximado de posiciones desde las que podía llamar el cabo del rezón.

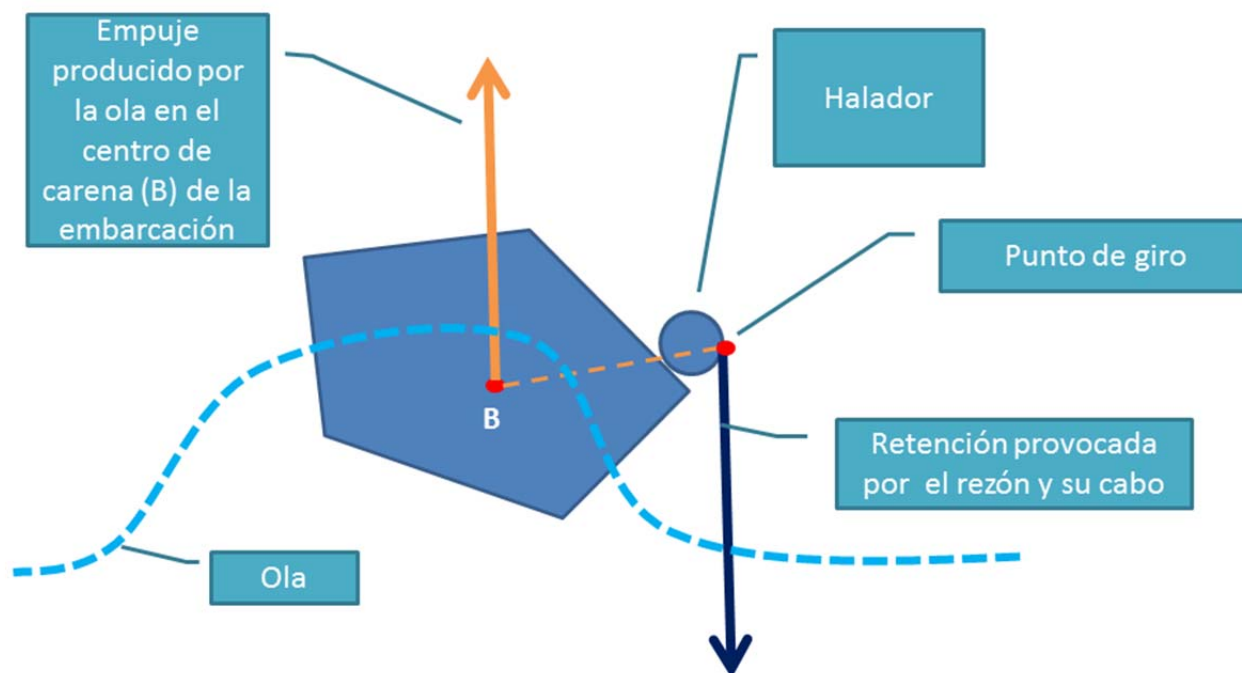
La embarcación no podía flotar libremente, retenida como estaba por el cabo del rezón. En esas circunstancias, las condiciones de estabilidad no eran las mismas que para una embarcación flotando libremente. Se generó un par escorante adicional que, superando el máximo par adrizante capaz de proporcionar la embarcación, provocó que ésta volcara.

En la Figura 6 se representa de forma simplificada el esquema de dicho momento en un plano transversal que contiene el centro de carena, en el momento en que la embarcación es alcanzada por una ola o un tren de olas y es "elevada" sobre el nivel de la flotación que ocupaba con anterioridad.

Figura 6. Esquema del par escorante actuando sobre la embarcación: empuje que pasa por su centro de carena "B", y tensión del cabo del rezón
