INFORME CIAIM-35/2014

Vuelco y hundimiento del pesquero NUEVO SARA en las proximidades de la punta de Canabal (A Coruña) el 17 de febrero de 2014, con resultado de un tripulante fallecido.

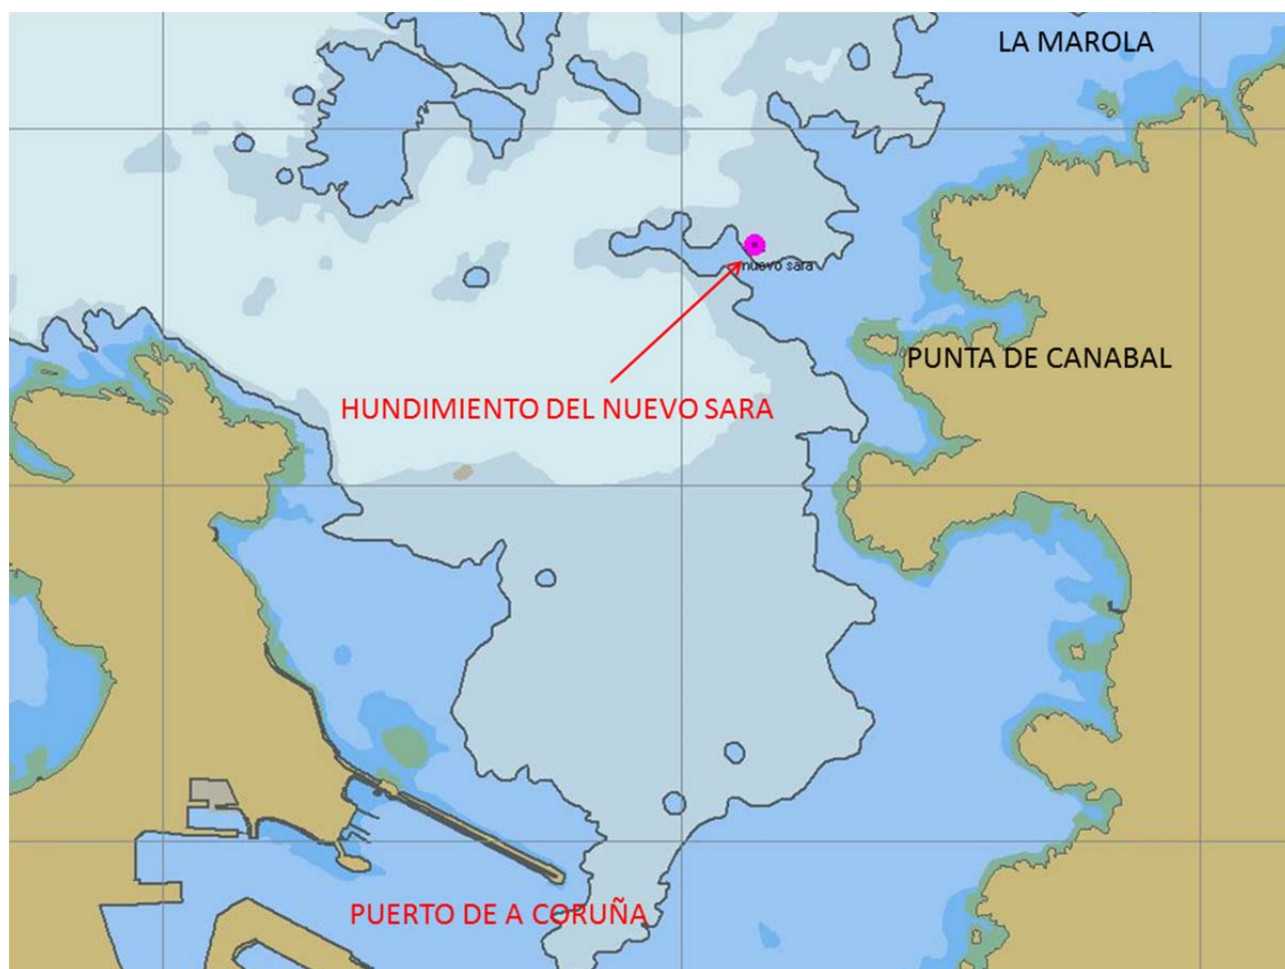
Figura 3. Lugar del hundimiento de la E/P NUEVO SARA

A las 15:13 horas, la patrullera RIO ANDARAX informó del hundimiento del pesquero en la posición 043° 23,673'N y 008° 21,715'W, en un fondo de 23 metros. No se observaron restos de contaminación en la zona.

El día 19 de febrero, un equipo de buzos que inspeccionó el lugar del hundimiento, informó que el casco de la embarcación se hallaba totalmente destrozado y que las nasas se hallaban en las proximidades, esparcidas por el fondo.
