## Informe técnico S-36/2012

# Investigación del abordaje entre el buque gasero SIGAS ETTRICK y el buque de pesca ABUELA MARIANA, ocurrido el día 22 de junio de 2011 a 20 millas al sur de Isla Cristina (Huelva)

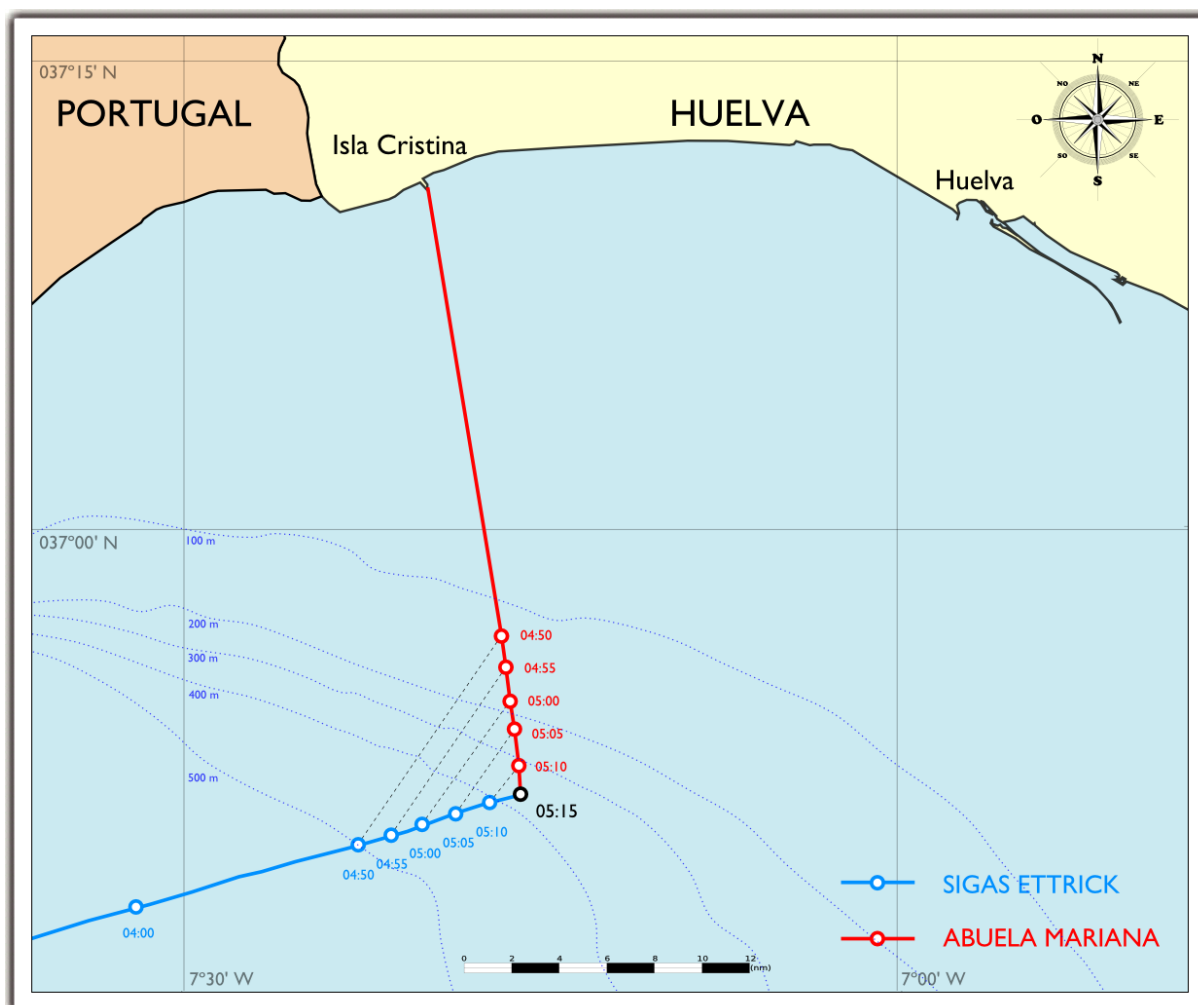
Figura 4. Ruta de los buques 25 minutos antes del abordaje.

En la figura 4 se presenta una reconstrucción de las derrotas de ambos buques a partir de la información almacenada en el RDT del mercante. Se observa que la demora se mantuvo constante durante los 25 minutos anteriores al accidente. Por tanto, el patrón del pesquero y el primer oficial del mercante dispusieron de tiempo suficiente para detectar que se encontraban en una situación de riesgo de abordaje y haber actuado en consecuencia.

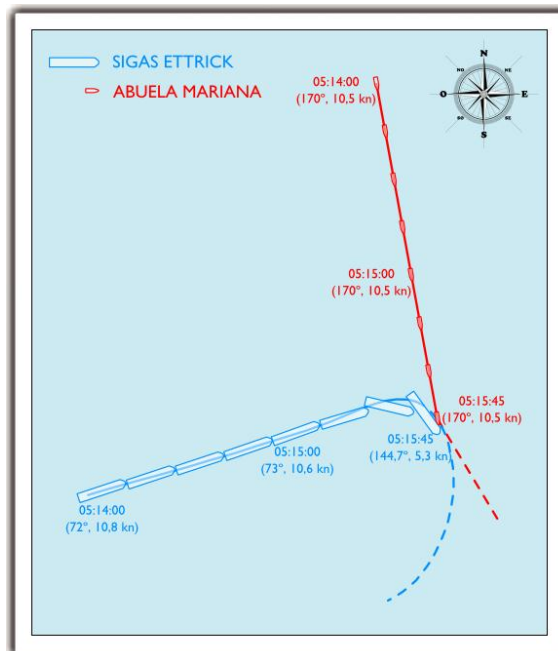
Figura 5. Ruta de los buques 2 minutos antes del abordaje.

En la Figura 5 se puede observar que durante los 2 minutos anteriores al abordaje el B/P ABUELA MARIANA navegó a una velocidad de entre 10 y 10,5 nudos, sin embargo la velocidad habitual de estos tipos de buques cuando están pescando no suele superar los 4 nudos. Por tanto, se puede concluir que el pesquero no estaba en arrastre en los momentos anteriores al accidente.

pesquero mantuvo su rumbo y una velocidad superior a 10 nudos, lo que permite concluir que el pesquero todavía no había comenzado la maniobra de calado del arte de pesca.
