Informe técnico S-02/2011

Investigación del hundimiento del pesquero MONTECRISTO UNO, a 2 millas de Punta Candelaria (A Coruña), el día 23 de marzo de 2010

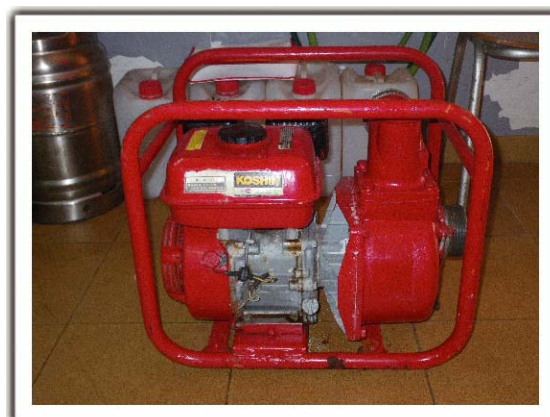
Figura 4. Motobomba averiada

La bomba de achique que falló durante el intento de achique del pesquero fue inspeccionada en tierra, detectándose un fallo en la empaquetadura. Con posterioridad al accidente Cruz Roja adquirió una nueva motobomba de características similares a la averiada.

La motobomba de la L/S LANGOSTEIRA con la que pretendían achicar el agua del pesquero tenía una capacidad de 60 m³/h, pero no funcionó. Tras ser inspeccionada en un taller se comprobó que había fallado la empaquetadura de la bomba. Éste es un elemento que tiene un coste muy bajo en relación con el valor de la bomba, que por lo general puede ser sustituido sin problemas.

Por ello es posible que la sustitución posterior de la motobomba por una nueva no obedeciera únicamente al fallo en la empaquetadura, sino a otros factores. De acuerdo con la tripulación de la L/S LANGOSTEIRA, la bomba había funcionado correctamente hasta ese momento, aunque ya tenía bastantes años.

- Si la bomba de achique de la L/S LANGOSTEIRA hubiese funcionado correctamente, posiblemente se hubiese evitado el hundimiento del pesquero.
- Un adecuado mantenimiento de la motobomba de la L/S LANGOSTEIRA debería haber prevenido el fallo de su empaquetadura.

4. Que se aseguren de que se realizan, en sus embarcaciones, revisiones periódicas de mantenimiento preventivo en todos los medios de salvamento para garantizar, en caso de intervención, su perfecto funcionamiento.
