Informe técnico S-44/2011

Investigación del embarrancamiento y posterior pérdida del buque pesquero MOTXO, entre las localidades de Zumaya y Deva, (Guipúzcoa), el día 4 de noviembre de 2010

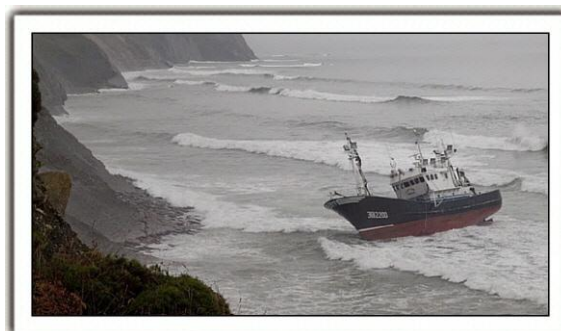
A las 04:54 horas el B/P LAU ANAIK llamó a SASEMAR a través del canal 16 de VHF informando que el B/P MOTXO estaba con la red largada y derivando hacia la costa en la posición 43° 17' N, 002° 17' W. Poco después el B/P MOTXO embarrancó en la costa de Guipúzcoa en la zona de especial protección marítima de la rasa mareal de Deva-Zumaya, Guipúzcoa, cuya superficie, formada por una sucesión de estratos sedimentarios en forma de dientes de sierra, se denomina *flysch*. El buque quedó embarrancado en la posición 43° 17,76' N, 002° 17,40' W, apoyado sobre su quilla en la zona intermareal del *flysch*, con una pequeña escora a estribor y las luces encendidas.

Figura 2. B/P MOTXO embarrancado

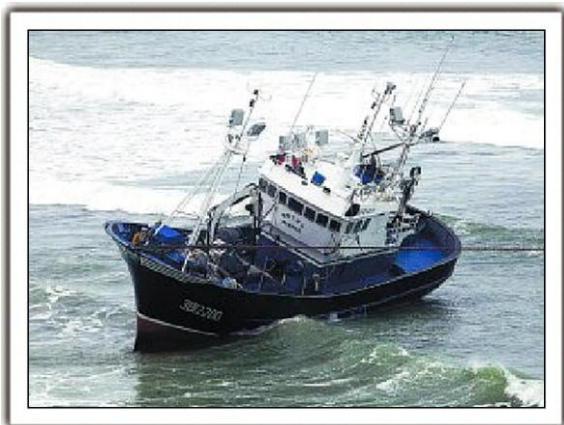
Figura 3. Condición del tiro para el salvamento del B/P MOTXO

El tiro se realizó de través y hacia babor, desde las guías o cornamusas situadas junto a la amurada de proa, a unos 6 m de altura sobre la quilla, en la que estaba apoyado el buque, tal como se puede ver en la fotografía de la figura 12. La razón que llevó a tirar de la proa fue que se temía que al tirar de la popa ésta se clavase aún más en la rasa porque el buque pesaba más de popa que de proa, por lo que se prefirió girar previamente el buque 180° y hacerlo avanzar tirando desde la proa hacia el mar.

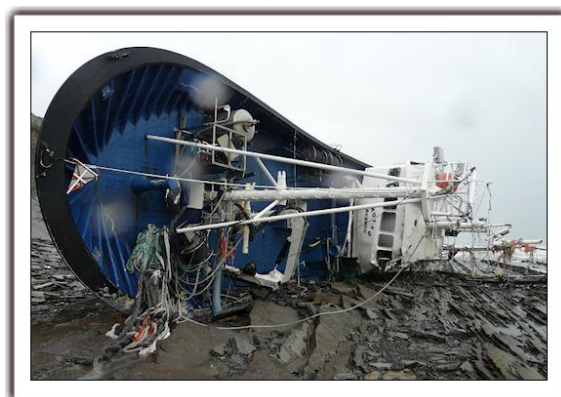
A las 14:15 horas SASEMAR contactó con el remolcador FACAL 18 y solicitó información sobre la situación de las operaciones con el B/P MOTXO. El patrón del remolcador les informó que al empezar a tirar el pesquero quedó apoyado sobre el costado de babor rompiéndose el cable de remolque.

Figura 4. B/P MOTXO después del vuelco

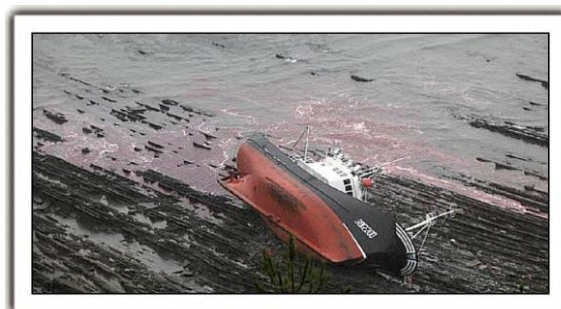
Figura 5. Contaminación alrededor del B/P MOTXO

A las 17:06 horas la E/S SALVAMAR ORIÓN observó alguna mancha en las proximidades del B/P MOTXO y a las 17:20 horas el helicóptero HELIMER 212 observó una mancha de 300 m de largo y 100 m de ancho.

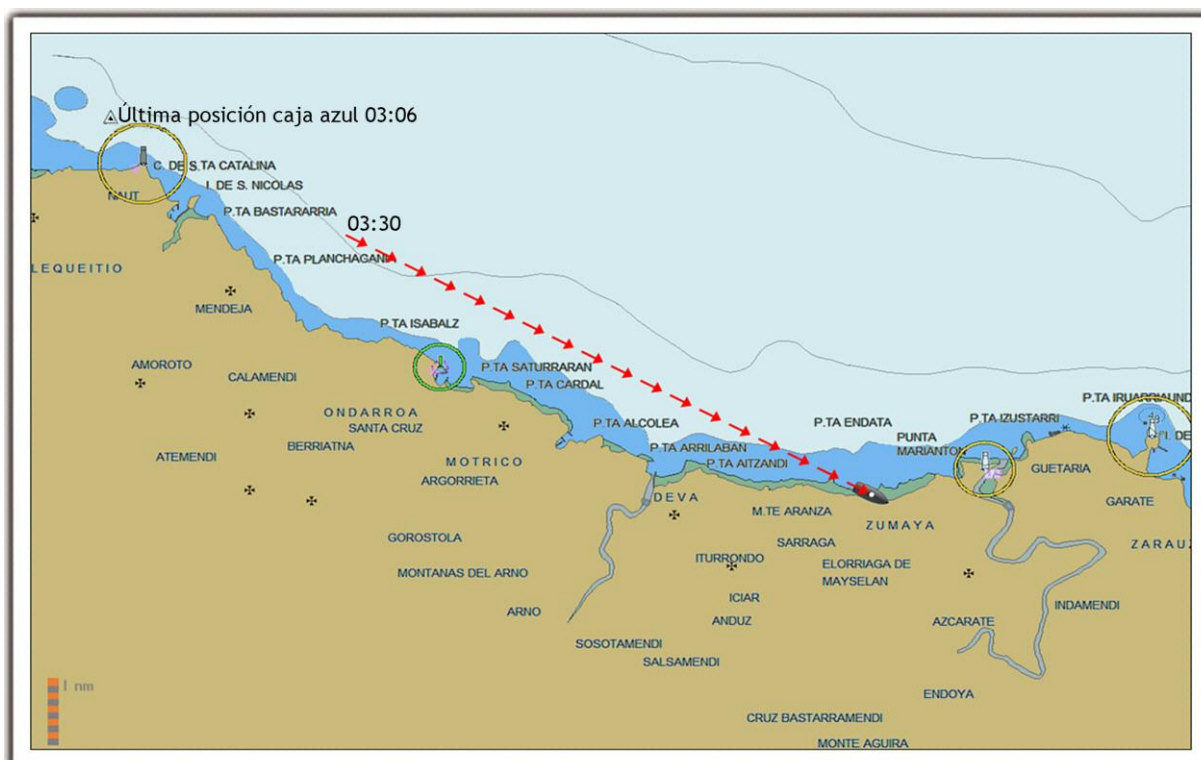
La derrota del buque es congruente con el rumbo de 119° y la velocidad que llevaba cuando el segundo patrón se fue a dormir, tal como se puede ver en la figura 9.

Figura 9. Derrota y punto de embarrancamiento del B/P MOTXO.

De los hechos acaecidos y la investigación realizada se puede concluir que la vigilancia en el buque no fue eficaz. Durante casi las dos horas previas al accidente el buque mantuvo un rumbo constante que durante mucho tiempo fue paralelo a la costa pero que al final se fue acercando progresivamente a ésta, sin ninguna actuación en el puente de gobierno.

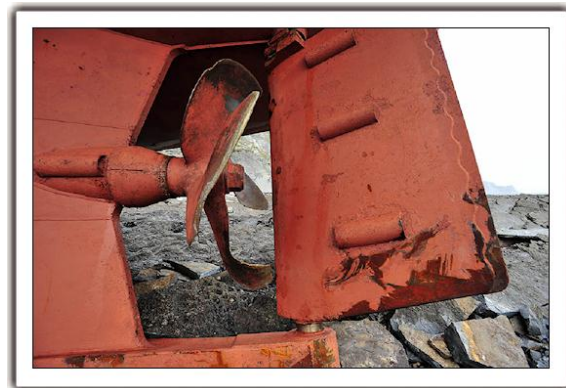
No parece verosímil la hipótesis expuesta en la protesta de mar presentada por el patrón al mando el día 9 de noviembre de 2010 ante la Administración Marítima, según la cual una gran ola habría ocasionado que las redes cayeran al agua enredándose en la hélice, parando el motor y dejando al buque sin gobierno hasta que embarrancó. Los daños apreciados en los bordes de las palas de la hélice no son consistentes con dicha hipótesis, pues con la hélice parada no se producen daños similares en todas las palas de la hélice, como los que se aprecian en la fotografía de la figura 10, que son característicos de un objeto en rotación. Tampoco se ha podido encontrar ninguna evidencia que sostenga la hipótesis del posible paro del motor por haberse enredado la red en las palas de la hélice, porque no existían trazas de las redes ni en el eje ni en las palas de la hélice y la orientación de la mar de fondo respecto al rumbo de navegación no propiciaba que se enredasen las redes. Las causas más probables de la parada del motor fueron los golpes de la hélice contra el fondo y la falta de refrigeración, al no poderse aspirar agua de mar con caudal regular y suficiente después del accidente.

Figura 10. Daños en la hélice del buque MOTXO

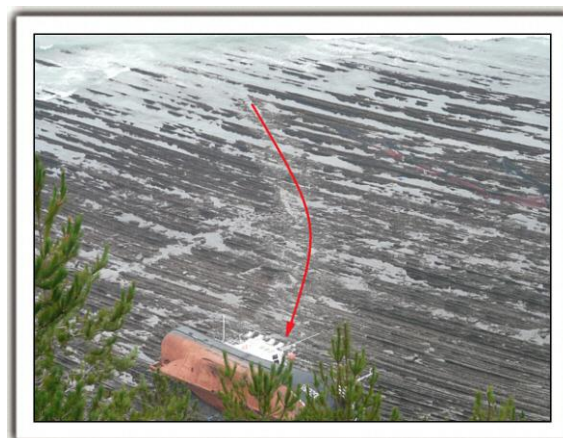
La descoordinación y la falta de organización hicieron que se perdiera todo el día 4 de noviembre de 2010 a efectos de salvamento y que el B/P MOTXO fuera arrastrado por la marea de ese día unos 75 m, desde su posición inicial hacia la parte más alta de la rasa intermareal, ascendiendo 0,8 m, tal como quedó registrado en la caja azul del buque y se puede ver en la fotografía de la figura 11, tomada después del vuelco del buque producido el día 5 de noviembre de 2010.

Figura 11. Trayectoria seguida por el buque al ser arrastrado por la marea

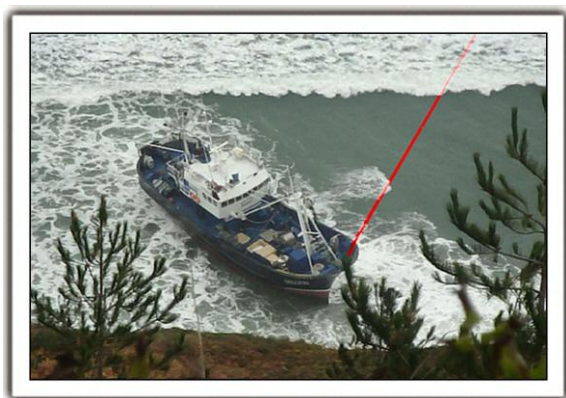
Figura 12. Condición de tiro

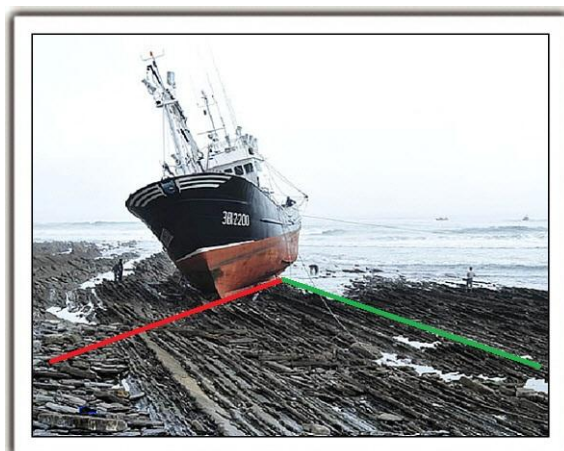
Los estratos del *flysch* tienen una forma de dientes de sierra. Al comenzar a tirar de la proa del buque, en un primer momento éste giró alrededor de su popa hacia la banda de babor, pero al alinearse la quilla con la dirección de los buzamientos ésta quedó enganchada. En esta condición el tiro del remolque y la reacción producida por los estratos del *flysch* generaron un par escorante que volcó el buque sobre su costado de babor. En la figura 13 se pueden apreciar las direcciones de la quilla y de los estratos en forma de diente de sierra.

Figura 13. Direcciones de la quilla (rojo) y los buzamientos (verde)
