Informe técnico S-09/2012

Investigación del abordaje entre el pesquero MONTDUVER y el buque oceanográfico GARCIA DEL CID, a 13 millas al este del puerto de Denia, el 6 de junio de 2011

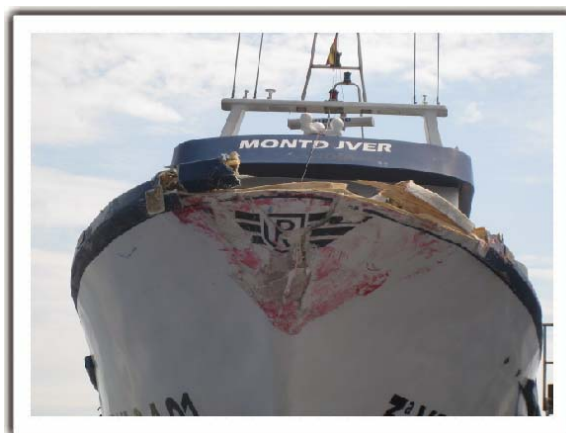
Figura 2. Daños en el pesquero MONTDUVER

A las 06:10 horas, el capitán del buque oceanográfico contactó por el canal 14 de VHF con el patrón del pesquero para interesarse por la seguridad del pesquero y sus tripulantes, quien les comunicó que se encontraban bien y que a consecuencia del impacto la proa presentaba graves daños. También le informó de que pondrían rumbo al puerto de Denia, aunque luego el patrón cambió de parecer y puso rumbo al puerto de Gandía.

El patrón del pesquero no hizo uso del radioteléfono, ni de las señales acústicas o luminosas para llamar la atención del otro buque y, cuando afirma que adoptó medidas, ya fue demasiado tarde. Tal es así que al meter el timón a estribor y desembragar el motor, la derrota del pesquero no se vio alterada y abordó al buque GARCIA DEL CID prácticamente con el mismo ángulo de cruce que traía, como bien puede inferirse del análisis de la reconstrucción de las derrotas seguidas por los buques y de los daños sufridos por los mismos (*ver figuras 2, 3 y 6*).

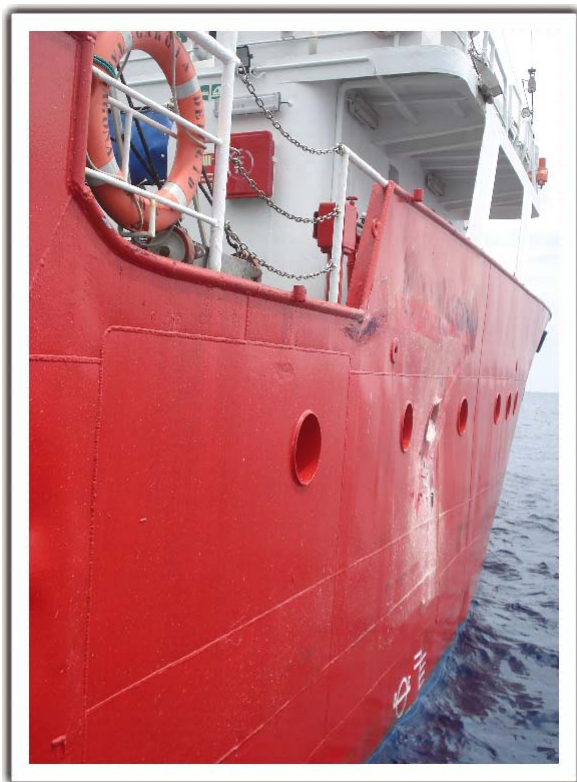
Figura 3. Daños en el buque GARCIA DEL CID

A consecuencia del impacto el B/O GARCIA DEL CID, sufrió una abolladura en el forro del casco y una cuaderna doblada a media eslora, así como desperfectos en el mobiliario y en el instrumental del laboratorio.

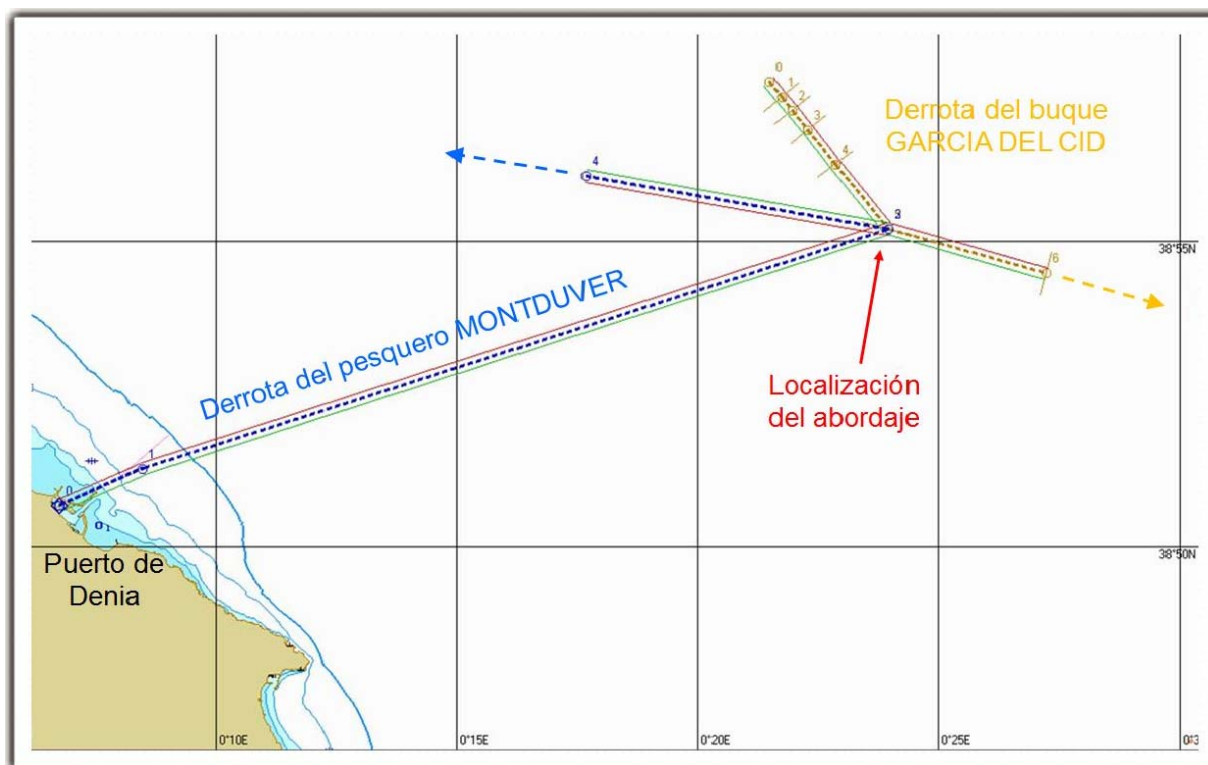
Figura 6. Reconstrucción de las derrotas seguidas por los buques

Tomando como base el listado de posiciones registradas por el sistema de identificación automática del buque GARCIA DEL CID, y por el sistema de localización de pesqueros vía satélite del MONTDUVER, así como las que constan en las declaraciones de los tripulantes y demás documentación que obra en el expediente, se ha elaborado la reconstrucción de las derrotas seguidas por los buques que se muestra en la figura 6.

Visto lo anterior, esta Comisión no ha apreciado causas técnicas como desencadenante del accidente y ha concluido que el mismo se produjo como consecuencia de la falta de mantenimiento de una eficaz vigilancia visual y auditiva del patrón del pesquero MONTDUVER y de la tardanza en adoptar medidas por el primer oficial del buque GARCIA DEL CID cuando tuvo constancia de que existía una situación de riesgo de abordaje.

Esta Comisión, a la vista de las conclusiones alcanzadas, considera que sólo cabe recomendar el estricto cumplimiento del *Reglamento Internacional para prevenir los abordajes (RIPA)* para evitar que ocurran accidentes similares.
