Informe técnico S-11/2012

Investigación del hundimiento de la embarcación de pesca VIRGEN DEL MAR, ocho millas al sur de Fuengirola (Málaga) el día 12 de julio de 2011

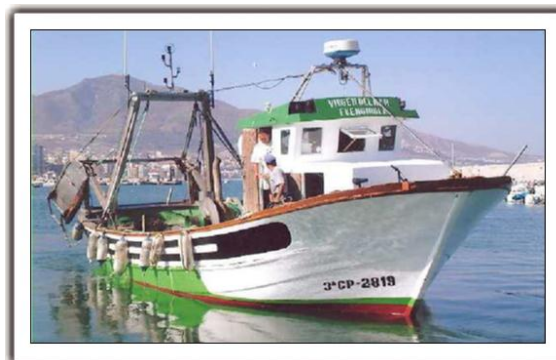
Figura 3. Embarcación de pesca VIRGEN DEL MAR

Esta Comisión considera que las posibles causas de la inundación de la cámara de máquinas fueron la entrada de agua a través de una grieta entre dos tracas o de una rotura en una traca en mal estado, de la rotura de una tubería de agua de refrigeración o de una válvula de fondo, etc. A este hecho pudo haber contribuido la antigüedad de la embarcación, que se construyó en 1913.

La última inspección en seco de la embarcación se realizó en octubre de 2010, sin que fuera detectado ningún tipo de anomalía o disconformidad en la estructura del pesquero. Las normas para el reconocimiento de buques y embarcaciones de madera establecen que se debe comprobar en general el estado de conservación de las maderas y que externamente se debe inspeccionar el forro en los costados y obra viva, prestando especial atención a las testas (cara anterior o posterior de una traca en su sentido longitudinal), pero no contemplan la inspección exhaustiva de todos los elementos estructurales y del forro durante las inspecciones anuales en seco. Por tanto, aunque no hay indicios de ello, no se puede descartar que alguna traca en mal estado no hubiera sido detectada por el propietario de la embarcación ni durante la inspección en seco.

- A la Dirección General de la Marina Mercante:
 1. Que estudie la necesidad de establecer inspecciones más exhaustivas para las embarcaciones de madera antiguas.
 2. Que realice campañas de concienciación entre los patrones de embarcaciones pesqueras sobre el uso de los medios radioeléctricos para llamadas de emergencia, insistiendo en la necesidad de realizar las llamadas de emergencia mediante los equipos de comunicación de a bordo y dirigidas a los servicios de emergencia marítima.
