INFORME CIAIM-19/2015

Abordaje entre la embarcación de recreo BE GOOD I y la embarcación de pesca ISLETA CUARTA el día 18 de noviembre de 2014 en las inmediaciones del Cabo de la Nao (Alicante), resultando hundida la embarcación de recreo

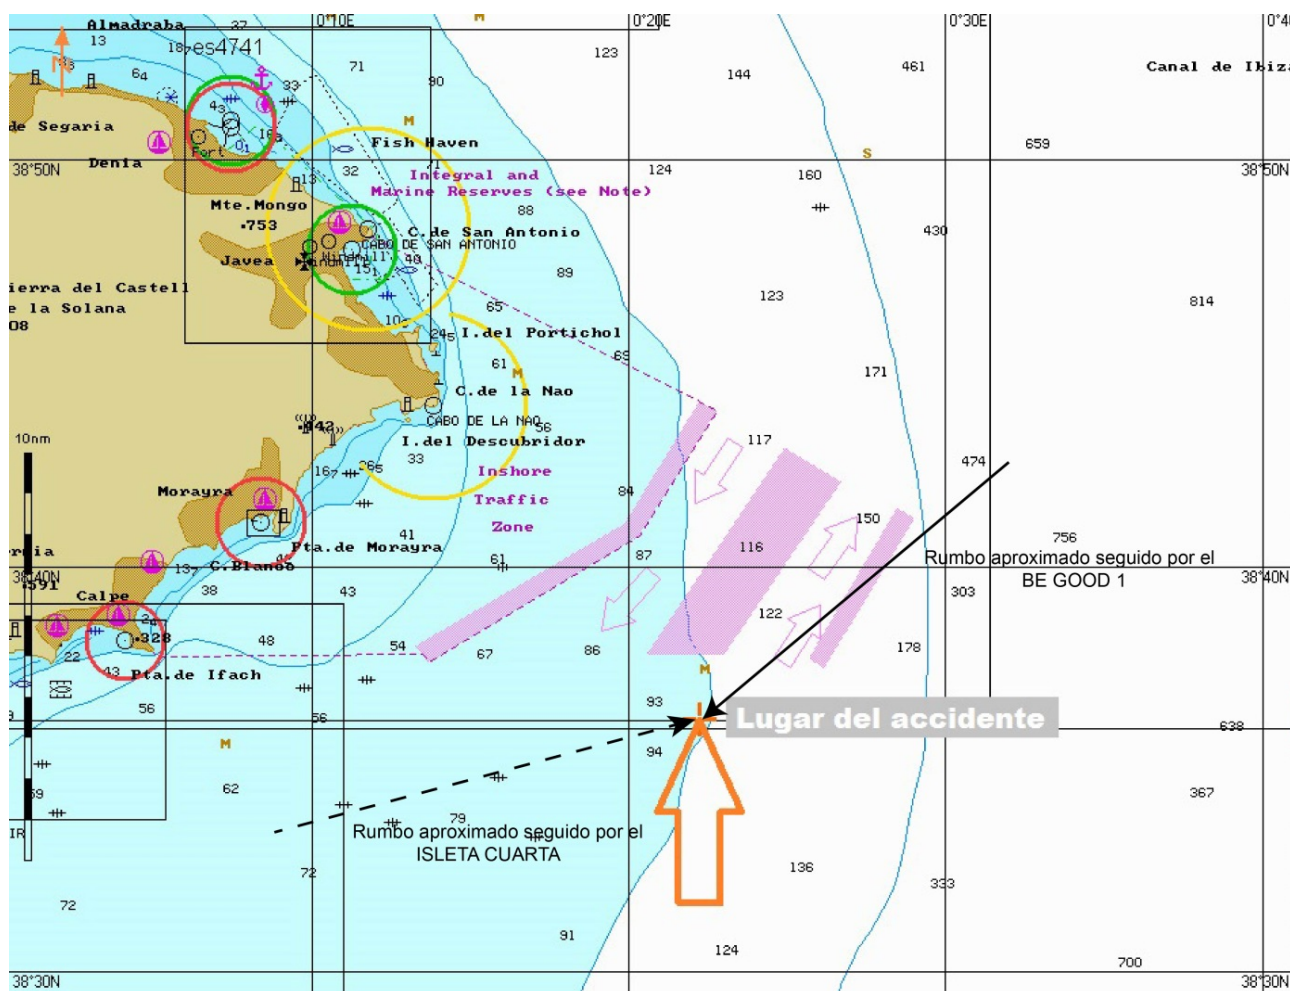
Figura 4. Carta náutica con la situación del accidente y rumbos previos seguidos por ambas embarcaciones

Como puede verse en la Figura 4, el velero estaba atravesando el Dispositivo de Separación de Tráfico (DST) del Cabo de la Nao en sentido contrario al del tráfico. De las declaraciones del patrón no se constata que fuera consciente de este hecho, desconocimiento que podría ser derivado bien de una formación insuficiente o de no contar con ayudas a la navegación actualizadas (cartas, sistema de posicionamiento, etc.).

1. Que establezca unos requisitos mínimos de formación náutica para las tripulaciones de embarcaciones de recreo a vela en navegación de altura.
