INFORME CIAIM-06/2017

Pérdida de gobierno y posterior varada del pesquero CAMARÓN en la Ría de Muros y Noia (A Coruña), el 12 de diciembre de 2014, con resultado de pérdida total de la embarcación

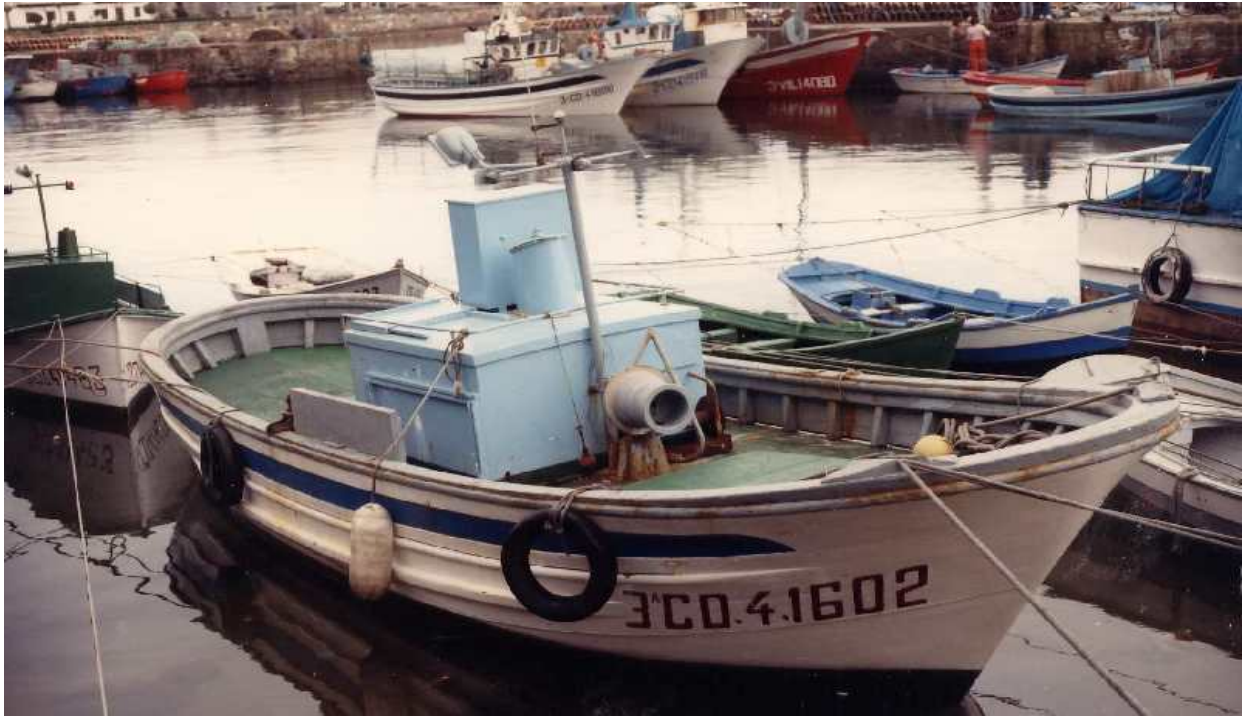
Figura 3. E/P CAMARÓN (fotografía del censo de flota pesquera operativa)

Entre la figura 3 y la figura 4 se observan diferencias estructurales ostensibles que no aparecen registradas como obras de reforma en la documentación de la embarcación.

Se aprecia una diferencia sustancial entre las fotografías 3 y 4, lo que sugiere que se han hecho obras de reforma relevantes de las que no ha quedado constancia en la documentación disponible. Se relacionan a continuación los hitos más relevantes de la historia registral y de inspecciones de esta embarcación en los últimos años:

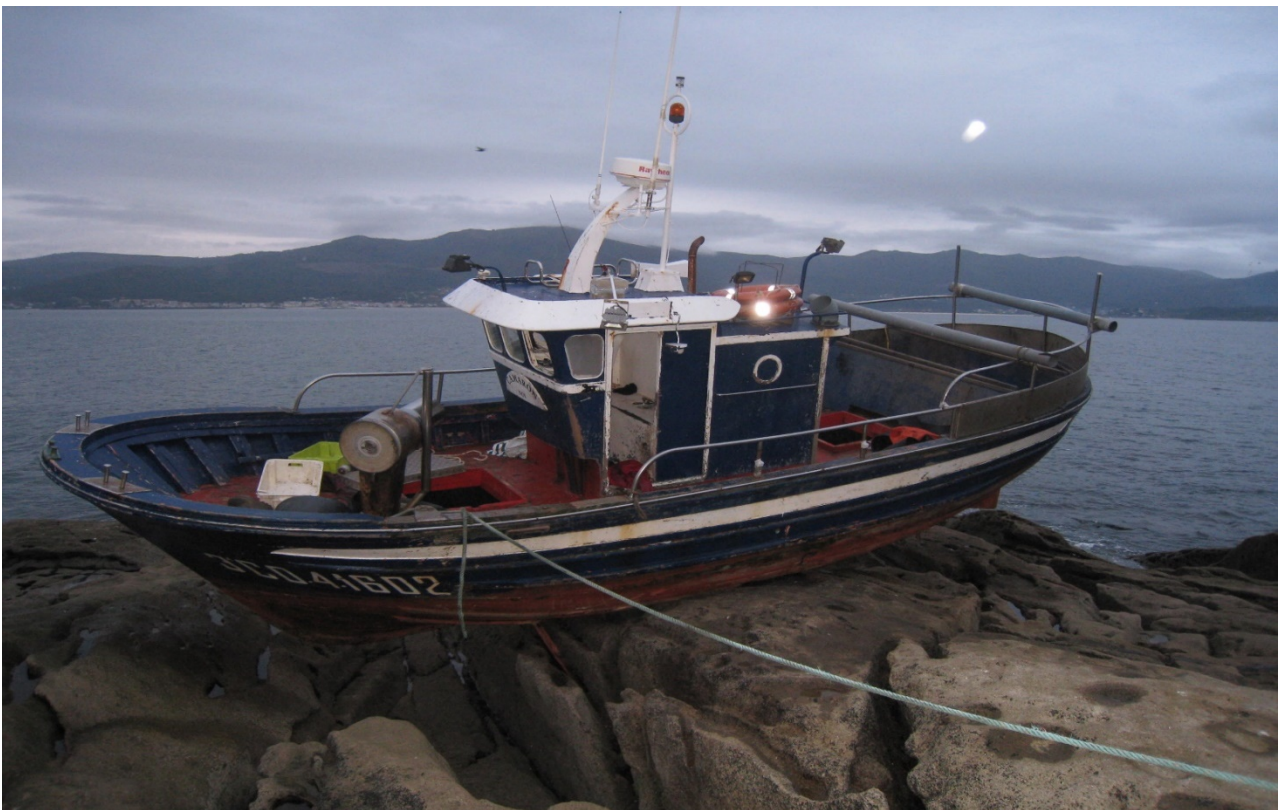
Figura 4. E/P CAMARÓN, encallada.

A las 10:58 horas, GES² Muros informó que se encontraban en el lugar del encallamiento, confirmando que no se encontraba nadie a bordo y que la embarcación sufría daños estructurales en un costado. Con la subida de la marea posiblemente la embarcación se perdería al tratarse de una embarcación de madera.

A las 15:52 horas, el personal movilizado del BEC informó que habían finalizado las labores de retirada del combustible (200 l). También retiraron las baterías y la balsa. En los días siguientes la embarcación se mantuvo a salvo de los embates de la mar pero, debido a los graves daños que presentaba, especialmente en el fondo y quilla, fue considerado pérdida total por la compañía de seguros del armador.

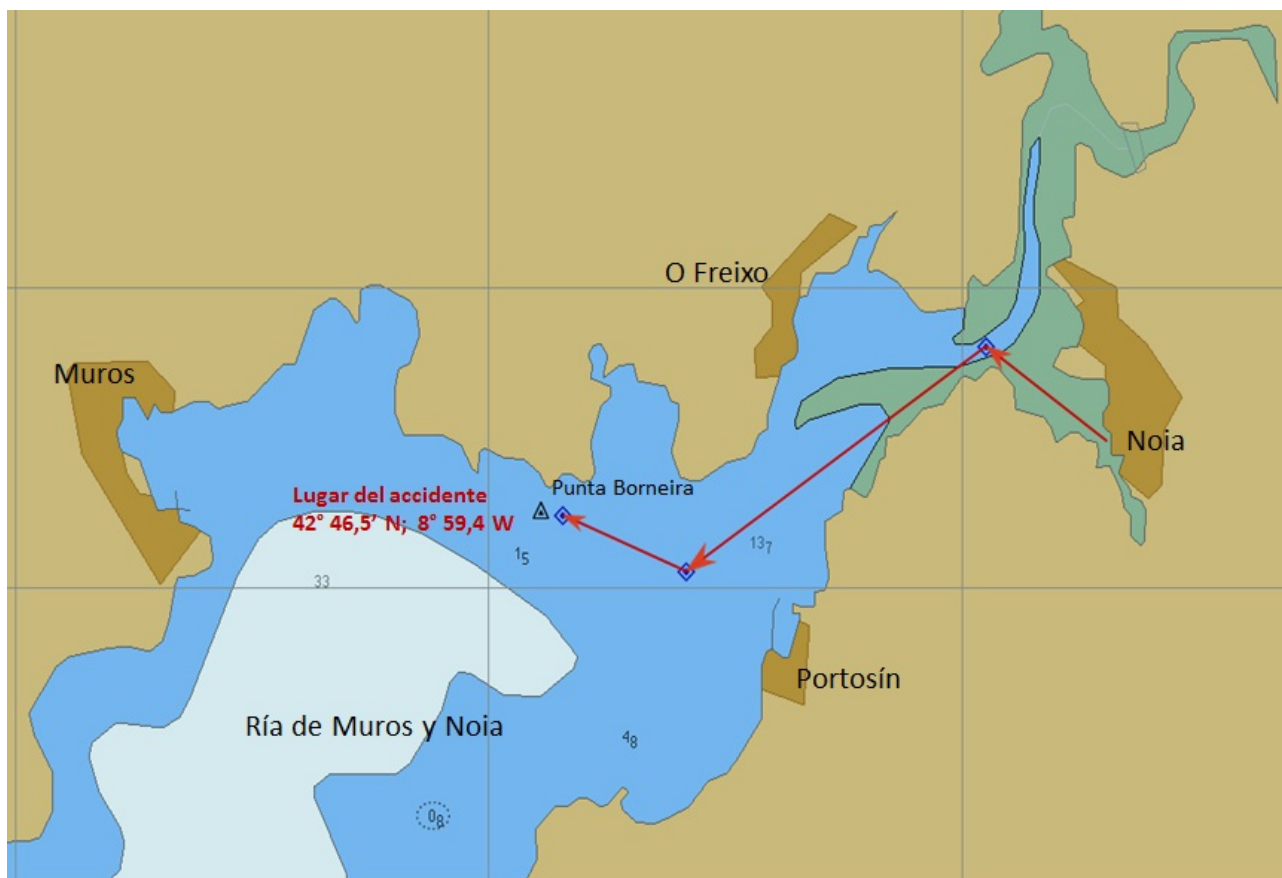
Figura 5. Recorrido seguido por la embarcación hasta sufrir el accidente

En la mañana del día 12 de diciembre de 2014, la E/P CAMARÓN salió del puerto de Noia con tres tripulantes a bordo, para faenar en el interior de la Ría, siguiendo aproximadamente la ruta que se indica en la Figura 5. Se aproximaron a la boya que indicaba la línea de nasas que iban a recuperar cuando, aproximadamente las 07:45 horas, el motor hizo un ruido extraño y se paró por razones desconocidas. Se encontraban en las inmediaciones de Punta Borneira. La tripulación intentó sin éxito arrancar el motor, con creciente nerviosismo dada la proximidad de la costa y la mar que provenía del SW, y que hacía que la embarcación se balanceara peligrosamente. El patrón lanzó el rezón para intentar detener la deriva pero fue inútil, el rezón garreaba y no era capaz de retener la embarcación.
