Informe técnico S-11/2013

Investigación del hundimiento del pesquero LOAMAR SEGUNDO, a 900 millas al suroeste de las Islas Canarias, el 6 de mayo de 2012

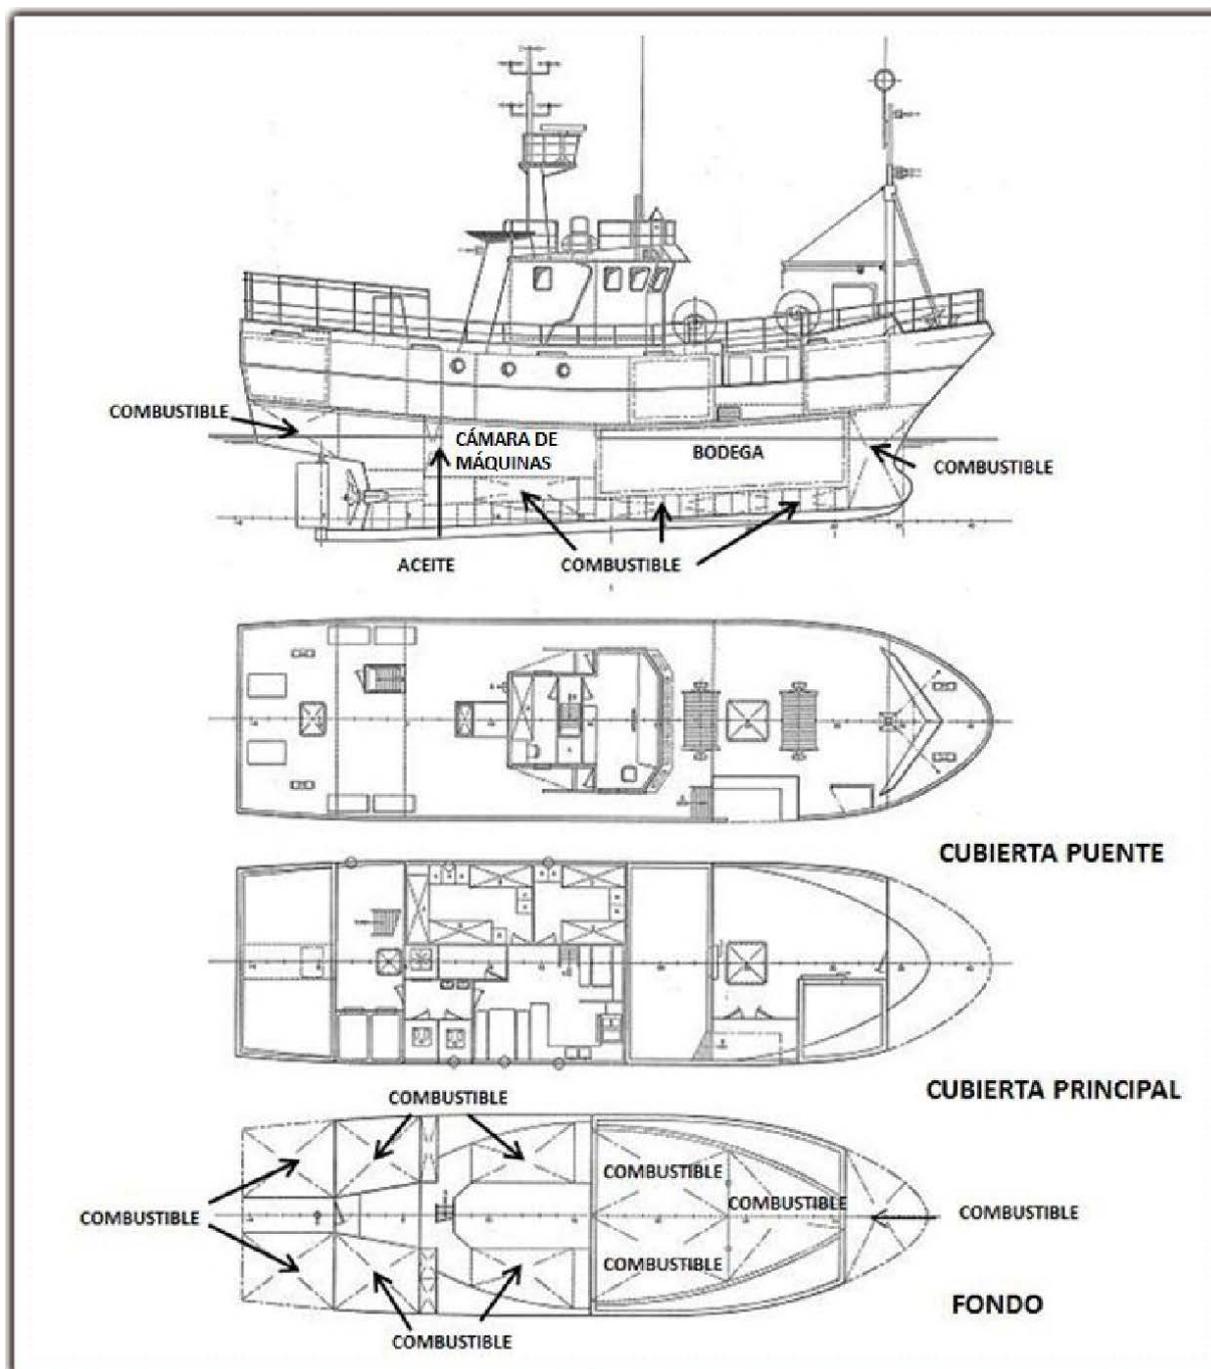
Figura 4. Disposición General del pesquero LOAMAR SEGUNDO

El hundimiento del pesquero LOAMAR SEGUNDO se produjo como consecuencia de una entrada de agua en la cámara de máquinas y en la bodega de carga. Del análisis del accidente cabe suponer que la inundación comenzó en la bodega de carga, y se extendió a la cámara de máquinas. Se desconoce el lugar por el que se produjo el paso de agua de un compartimento a otro. De la sección longitudinal del proyecto de construcción del pesquero, se desprende que la bodega de carga y la cámara de máquinas estaban separadas por un mamparo de acero. No se dispone de planos de tuberías del sistema de achique de la bodega de carga, pero según las declaraciones efectuadas, el mamparo de separación estaba atravesado por una tubería a la que se conectaban las bombas de achique para desalojar el agua acumulada en la bodega de carga, pudiendo ser a través de esa abertura por donde se produjo el paso de agua de un compartimento a otro.

El buque se hundió por proa, ya que el pique de proa estaba lleno de combustible. El Real Decreto 543/2007, en su anexo I, indica que no se utilizará el pique de proa para llevar combustible líquido, salvo que se justifique previamente y que no suponga peligro para la seguridad. El pesquero LOAMAR SEGUNDO estaba autorizado a ello, según se refleja en el escrito del Subdirector General de la Dirección General de la Marina Mercante del 23 de junio de 2006. La autorización era válida siempre que el pesquero faenara en aguas internacionales del Atlántico, y dicho tanque fuera el primero en consumirse, no siendo válida para caladero nacional. La conexión del pique de proa al circuito de combustible se realizó en el año 2008.

El barco tardó en hundirse alrededor de una hora y cuarto, sin haberse podido establecer el tiempo con exactitud. La aparente lentitud con que se hundió el buque contrasta con la rapidez de las primeras etapas de la inundación. A esta diferencia de tiempos pudo haber contribuido el hecho de que la mayoría de los espacios situados por encima de la cubierta principal eran estancos, proporcionando una reserva de flotabilidad considerable.
