Informe técnico S-04/2013

Embarrancada del buque de alta velocidad ALGECIRAS JET en la costa de la Isla de Tarifa el 13 de julio de 2012

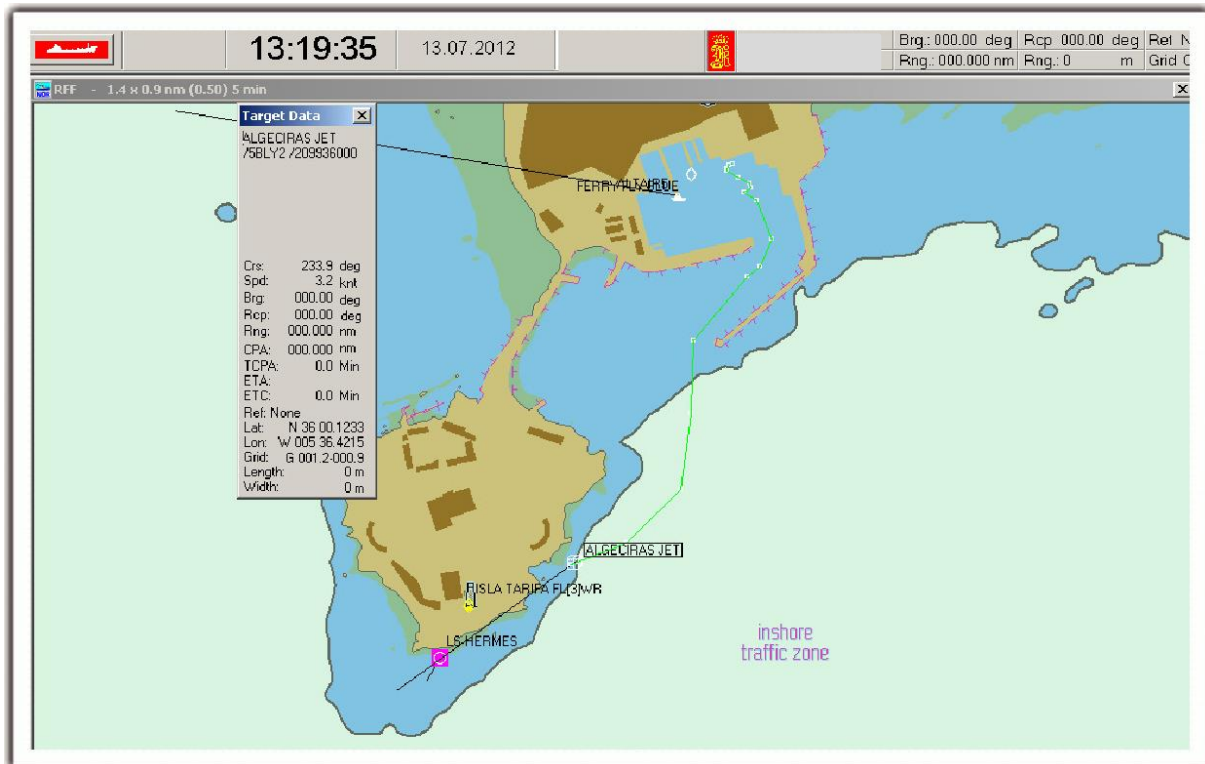
Figura 2. Gráfico que muestra la derrota del buque y su posición en el momento del accidente, obtenido del Sistema de Identificación Automática de Tarifa

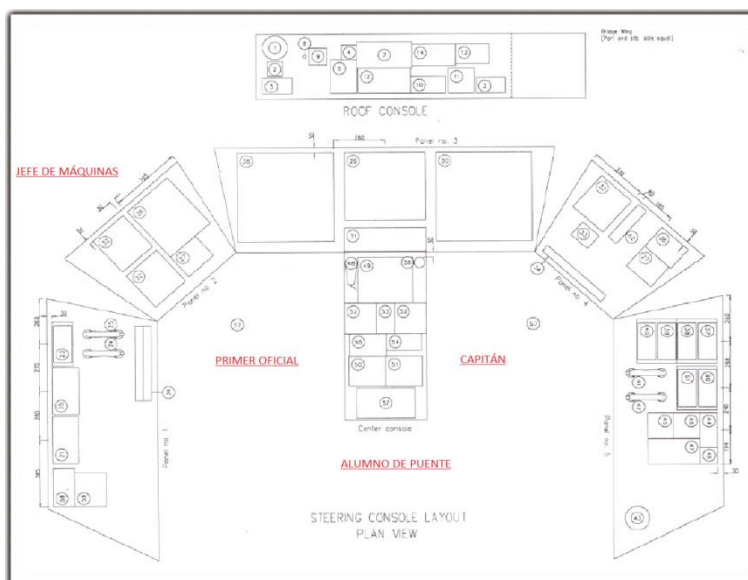
Figura 4. Detalle del puente con personas situadas en el mismo en el momento del accidente.

- c) No existía una coordinación efectiva de las tareas que se estaban llevando a cabo durante la maniobra de salida. Entre el primer oficial y el capitán al mando no se intercambiaron datos relacionados con sus respectivas tareas o su entorno, y cada uno de ellos estaba atendiendo a sus respectivos equipos, ya fuera cambiando su configuración y/o maniobrando para salir. Esta falta de coordinación hizo que no se atendiera adecuadamente a los peligros más inmediatos en navegación con visibilidad reducida.

En el momento del accidente, y aunque existe un procedimiento que establece que es el inglés el idioma de trabajo y comunicación de órdenes a bordo, las cuatro personas presentes en el puente estaban conversando en árabe. Este hecho sin embargo no fue relevante a efectos del accidente.

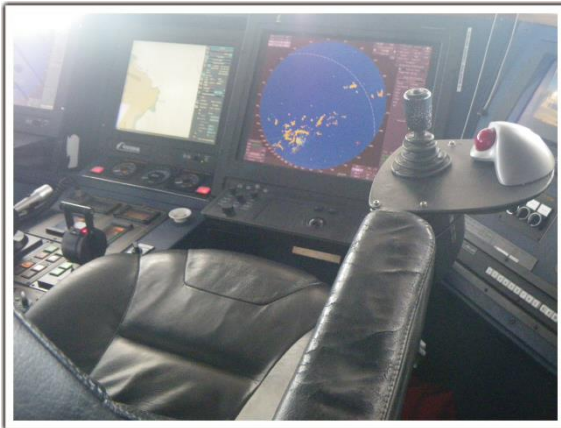
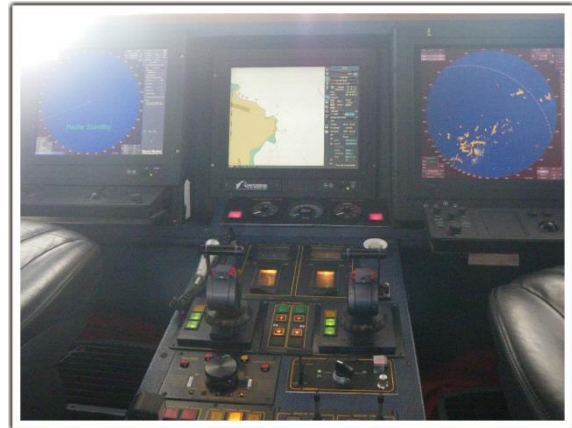
Figura 5. Panel central de mandos del ALGECIRAS JET con los asientos del capitán y el primer oficial, pantallas de radar de babor y estribor y consola ECDIS.

Existen dos pantallas de radar independientes: a babor (enfrente del asiento del primer oficial) y estribor (enfrente del capitán). Entre ellas se sitúa el ECDIS. Cada oficial en navegación puede configurar la pantalla de radar de su lado y el ECDIS situado en el centro entre las pantallas del radar. El radar de

- b) La pantalla del ECDIS estaba probablemente en una escala demasiado grande para garantizar un tiempo de reacción suficiente teniendo en cuenta la velocidad que se llevaba. Además se le estaba prestando una atención prioritaria frente al radar por parte del capitán.

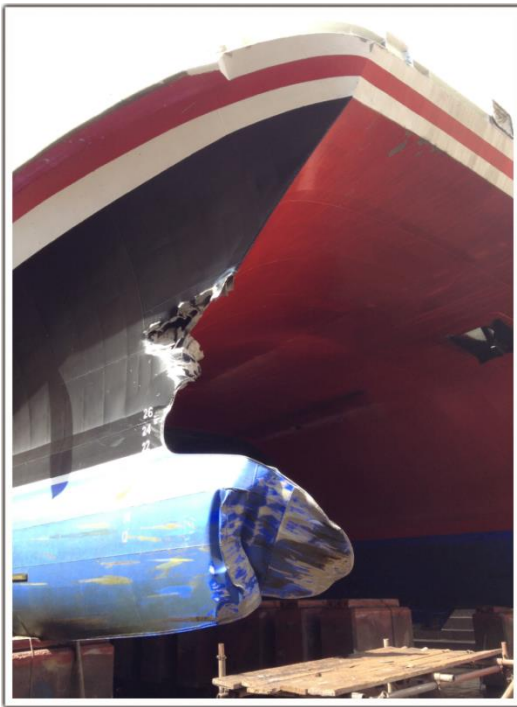
Clasificación	Accidente leve	
Fecha	13 de julio de 2012	
Hora	15:20 hora local	
Localización del accidente	Isla de Tarifa (Cádiz), en posición 36° 00,1' N; 005° 36,4' W	
Entorno exterior	Viento	Del E con velocidad media entre 15 y 18 nudos (Beaufort 4-5)
	Estado de la mar	Marejada
	Visibilidad	Reducida por brumas a valores entre 2000 y 4000 m, con bancos de niebla que limitaban la visibilidad de forma intermitente a unos 500 m
Operación del buque	Salida de puerto. El práctico declaró estar a bordo del buque	
Tramo del viaje	Salida de puerto, en navegación	
Consecuencias	Daños en el patín de estribor tanto por encima como por debajo de la línea de flotación con entrada de agua en el pique de proa, estando intacto el mamparo estanco de popa de ese espacio

Figura 6. Daños sufridos en el patín de Er.
