## Informe técnico S-20/2011

# Investigación del vuelco de la embarcación auxiliar de pesca YAIZA SÉPTIMO ocurrido el día 9 de octubre de 2009 a doce millas de Arrecife (Las Palmas), a media milla de la costa

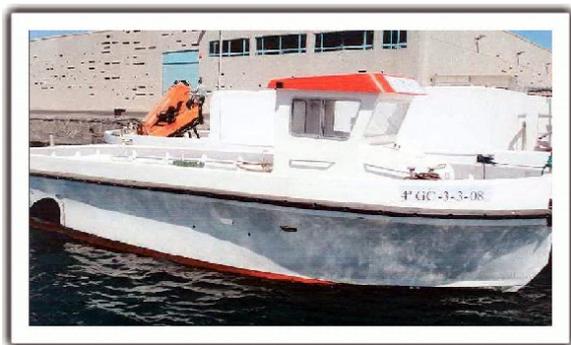
Figura 2. Embarcación YAIZA SÉPTIMO

Tiene una eslora total de 10,53 m y una manga de 3,35 m. Su arqueo bruto es de 7,01 GT. Se construyó en Cartagena en ASTILLEROS MERCURIO PLASTICS S.L. en poliéster reforzado con fibra de vidrio, y se entregó a su armador en marzo de 2009.

En el momento del accidente la cubierta era diáfana, sin elementos que posibilitaran el trincaje de la carga en cubierta, a excepción de una barra de acero inoxidable de 1,5 pulgadas de grosor que corría por el interior de ambos costados, a lo largo de la zona de carga, entre la cubierta y la regala, a media altura de los barraganetes. Los sacos de pienso se transportaban en palés sobre cubierta, y los cañones de pienso podían ubicarse al costado en distintos puntos a lo largo de la eslora en cubierta.

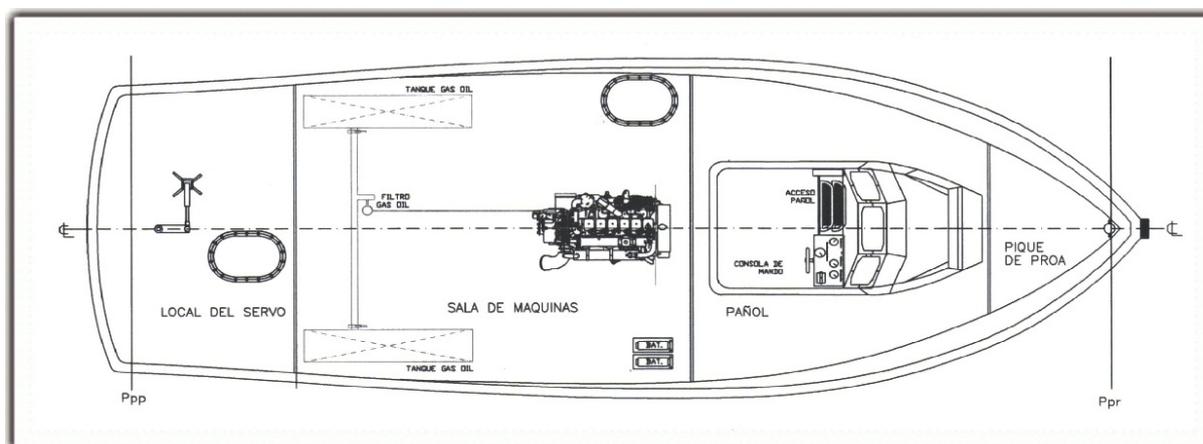
**Figura 3.** Disposición general de la embarcación YAIZA SÉPTIMO. Vista en planta.

Al vuelco también pudo contribuir el hecho de que los tanques de combustible (ver Figura 3) estaban llenos al 50%, y probablemente comunicados entre si como es práctica habitual en este tipo de embarcaciones. El par escorante máximo generado por el posible trasvase de gasoil entre los dos tanques es muy inferior al par generado por el desplazamiento de la carga, por lo que este efecto tuvo poca influencia en el accidente.

El día del accidente, la embarcación transportaba alrededor de 4.200 kg con el centro de gravedad situado a una altura entre 0,75 y 0,85 m sobre cubierta. En el momento de realizar la maniobra que dio lugar al vuelco de la embarcación, tras vaciar el saco que estaba medio lleno, quedarían sobre cubierta 3.800 kg. En el libro de estabilidad aprobado el peso máximo en cubierta contemplado era de 4.500 kg situados a 0,3 m sobre la cubierta, y en crujía. Se ha estimado que en la condición de carga existente en el momento del accidente la embarcación tenía una altura metacéntrica transversal (GM) un 20% inferior a la contemplada en el libro de estabilidad para la situación de máxima carga. Esta reducción se debe a la elevación del centro de gravedad de los sacos de pienso muy por encima de lo previsto en el libro de estabilidad. Dicha pérdida de estabilidad también contribuyó a que la escora inicial adquirida por la embarcación durante la maniobra realizada para cambiar de situación fuera mayor de la esperada, favoreciendo el desplazamiento inicial de la carga.

Con posterioridad al accidente, se hizo una modificación de la configuración de la cubierta, dotándola de unas cajonadas de madera, para que la carga fuese estibada dentro de ellas en sacos de pequeño tamaño. Además, se realizó un estudio para comprobar la estabilidad de la embarcación con la carga de pienso necesaria para ocupar totalmente el espacio limitado por las panas. El peso del pienso que se puede transportar en estas condiciones es de 1,25 t. El nuevo estudio de estabilidad tuvo en cuenta las condiciones de explotación reales de la embarcación. La autoridad marítima decidió limitar la carga en cubierta a esa cifra atendiendo al procedimiento de carga que se iba a emplear en adelante, e incluyó una nota en ese sentido en el Certificado de Navegabilidad.
