## Informe técnico S-03/2013

# Investigación del accidente ocurrido durante el arriado de un bote de rescate rápido del buque de pasaje y carga rodada VOLCÁN DE TAMADABA, en el puerto de Santa Cruz de Tenerife, el 17 de junio de 2012

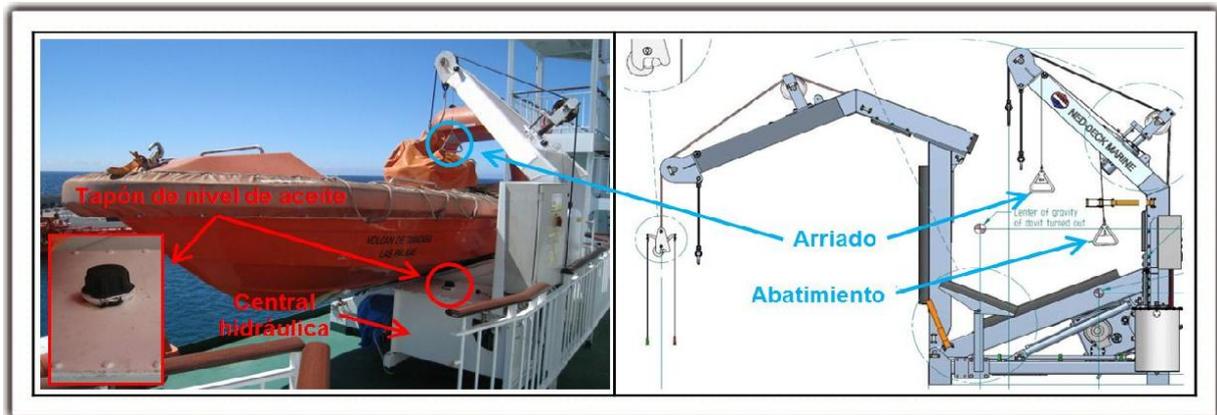
Cuando uno de los marineros tiró de la empuñadura de arriado que hay en el interior del bote (ver figura 2), éste descendió los dos primeros metros normalmente y luego comenzó a descender de forma intermitente rápida y brusca. El segundo oficial de cubierta, al observar la maniobra, gritó al marinero que soltara la empuñadura, y éste manifestó que así lo hizo, pero el bote, que se hallaba a unos ocho metros de altura sobre el nivel del mar, continuó descendiendo de forma incontrolada y a gran velocidad hasta que impactó contra la superficie del agua. El anclaje de los arneses de seguridad de los dos marineros evitó que estos salieran despedidos.

Figura 2. Bote de rescate rápido accidentado y detalle del plano del pescante

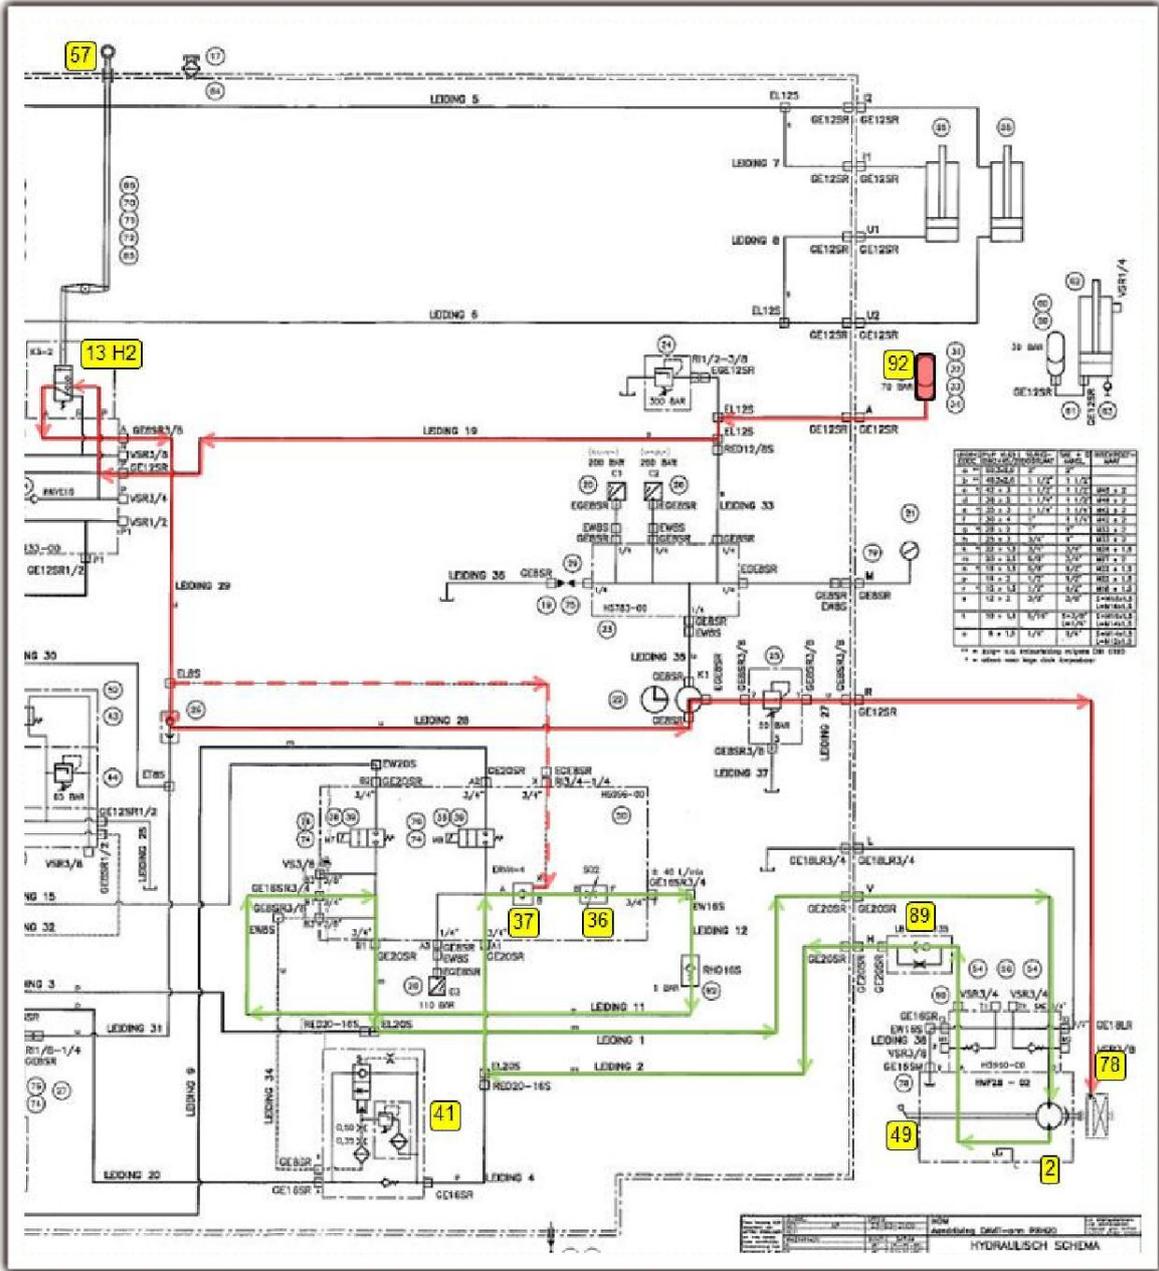
Figura 4. Detalle del esquema del sistema hidráulico del pescante. En rojo se ha marcado el circuito que gobierna el freno desde la empuñadura de arriado y en verde el circuito principal que permite el arriado controlado del bote

Durante las inspecciones y operaciones de mantenimiento del pescante posteriores al accidente se constató que no había roturas en su circuito hidráulico. De este hecho, y del estudio del circuito, parte del cual se reproduce en la Figura 4, se infiere que la pérdida de presión que dio lugar a la caída del pescante pudo haberse producido por un mal funcionamiento, bien de la válvula reguladora de caudal (36), bien de la válvula de sobrecarga (41).

Aun funcionando mal una de esas dos válvulas, si la válvula antirrotura (89) instalada a la entrada del motor hidráulico hubiera funcionado correctamente, el bote habría descendido de forma controlada. Para que se produjera el descenso incontrolado del bote de rescate, por tanto, hubiera sido necesario que ocurrieran dos cosas simultáneamente:

- Que se hubiera producido una avería en el sistema hidráulico que hubiera hecho desaparecer la presión del circuito a la entrada del motor hidráulico, y;
- Que la válvula antirrotura (89) hubiera fallado.

1. Que solicite a los fabricantes de pescantes la inclusión de testigos de suciedad en los filtros del sistema hidráulico de los pescantes de botes que permitan un mantenimiento preventivo y correctivo adecuado del equipo.
2. Que en los ejercicios con botes de rescate y salvavidas a bordo de los buques de bandera española se arríen e icen los botes sin personas a bordo para asegurarse de que los dispositivos de puesta a flote funcionan correctamente

8. Que incluya testigos de suciedad en los filtros del sistema hidráulico de sus pescantes que permitan un mantenimiento preventivo y correctivo adecuado del equipo.

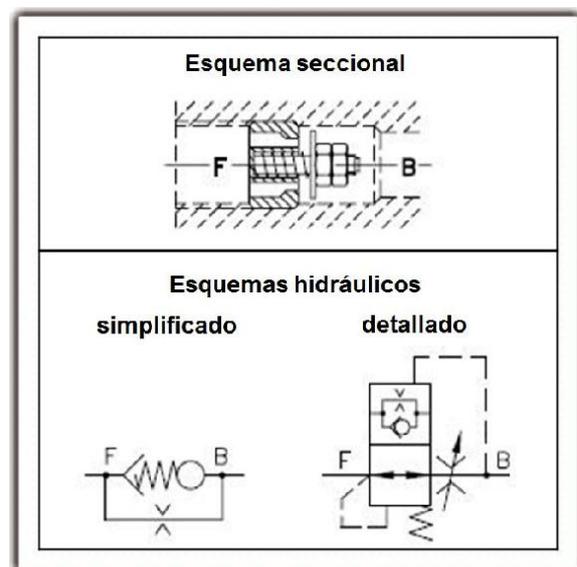
Figura 5. Válvula antirrotura del tipo LB

Los operarios de HIDRAMAR desmontaron la válvula antirrotura (89) y la llevaron a su taller en tierra. Al desmontar la válvula observaron que se encontraba agarrotada por la adherencia de impurezas del aceite. Tras limpiarla, la instalaron en un banco de pruebas y comprobaron que la válvula trabajaba correctamente.

- Una avería del sistema hidráulico del pescante, cuya naturaleza no se ha podido determinar, que causó una pérdida de presión hidráulica en el circuito, provocando el descenso incontrolado del bote de rescate. Como fallos posibles se apunta a un mal funcionamiento de la válvula reguladora de caudal hidráulico o la válvula de sobrecarga, sin que sea posible asegurarlo al no haberse encontrado fallos en esas válvulas durante las pruebas e inspecciones realizadas tras el accidente.
- Simultáneamente a la avería anterior, el fallo de la válvula antirrotura instalada en el sistema hidráulico del pescante como elemento de seguridad adicional, que quedó agarrotada por la presencia de impurezas en el aceite hidráulico.

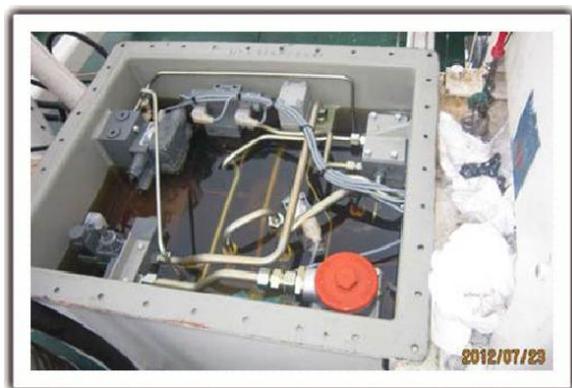
El 30 de junio de 2012, nuevamente operarios de la empresa HIDRAMAR se desplazaron al buque para realizar trabajos de mantenimiento en el sistema hidráulico del pescante. Al retirar la tapa de la central hidráulica (Figura 6), que hace las veces de tanque de aceite, observaron que la pintura que recubría el interior del tanque se había desprendido y que los filtros de aspiración y de retorno estaban sucios, procediendo a su limpieza.

Figura 6. Central hidráulica del pescante
