INFORME CIAIM-17/2019

Accidente de la embarcación de pesca ILARGI SEGUNDO cerca de Getxo (Vizcaya), el día 13 de abril de 2018, con resultado de un fallecido y la pérdida de la embarcación

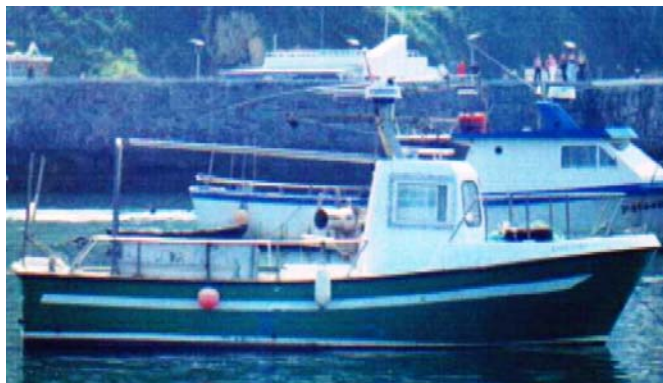
Figura 1. E/P ILARGI SEGUNDO

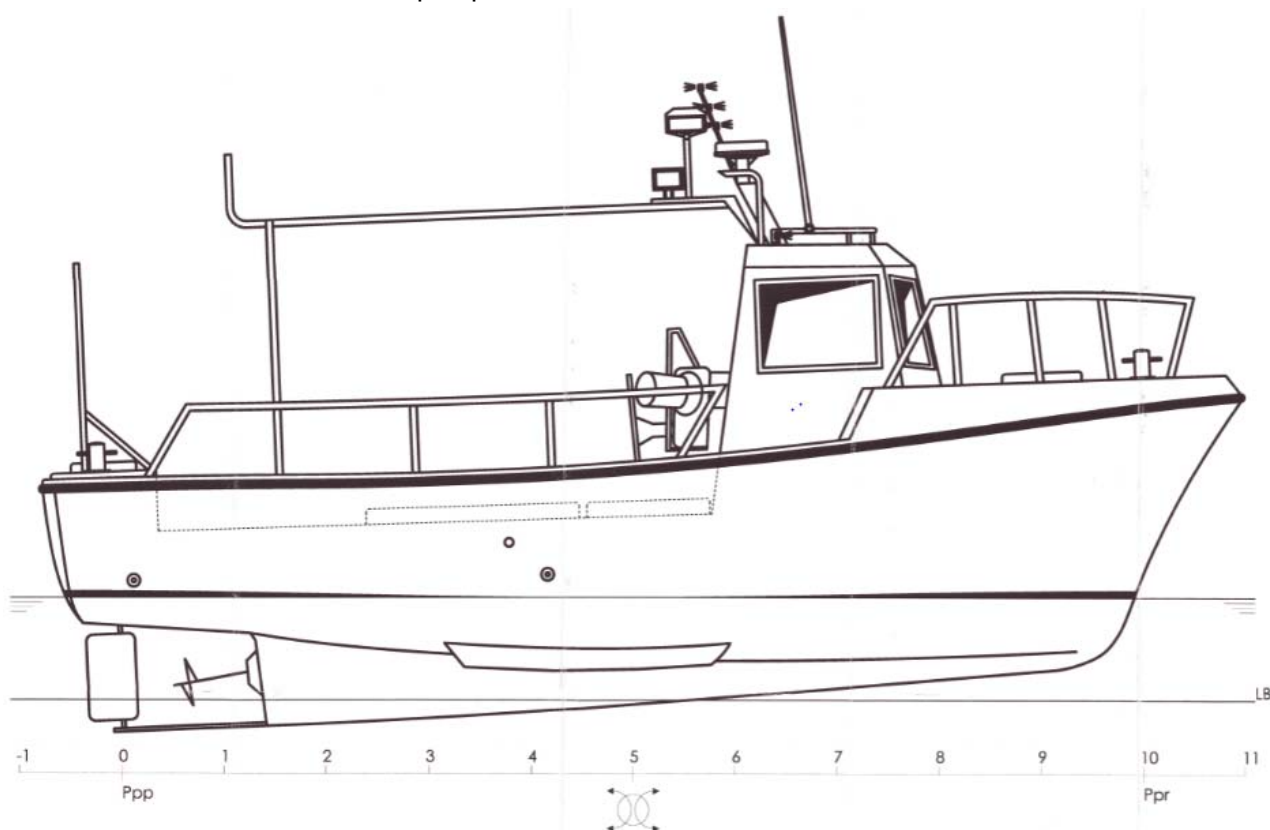
Figura 4. Plano de la embarcación ILARGI SEGUNDO.

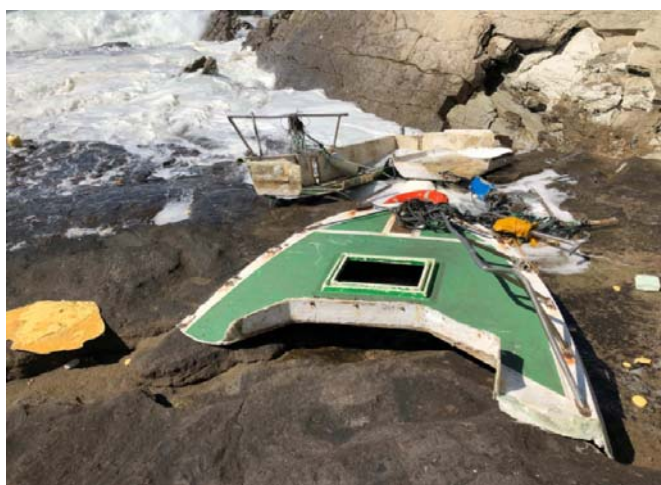
La embarcación no se llegó a localizar, pero efectivos de Cruz Roja del Mar el día 14/04/2018, divisaron ciertos restos de color verde de posible embarcación, varados en costa de Punta Galea, resultando pertenecer a la E/P ILARGI SEGUNDO.

Figura 5. Restos de la E/P ILARGI SEGUNDO

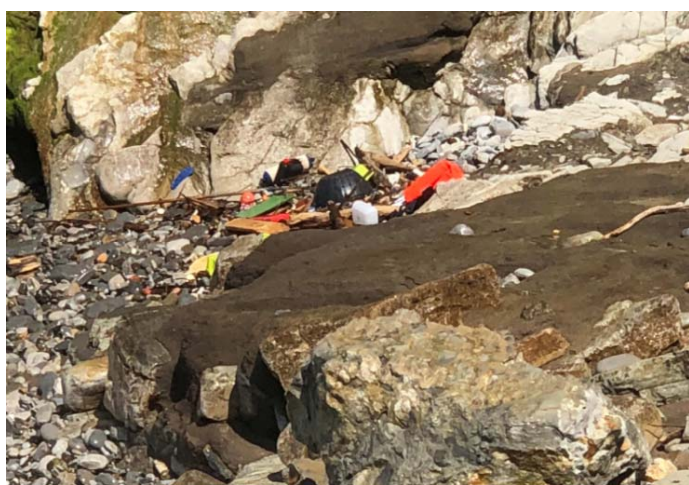
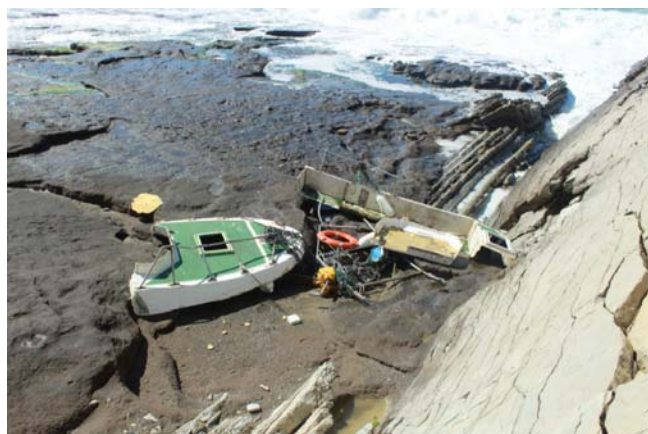
Figura 6. Restos de la E/P ILARGI SEGUNDO

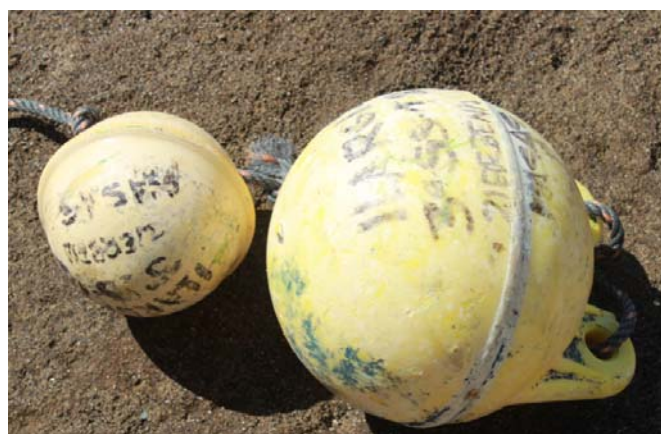
A las 9:40 h la Guardia Civil comunicó al CCS Bilbao que la patrullera RIO LEA había salido de la base hacia Sopela ante la información de un surfista que indicó la presencia de un palangre peligroso. Una vez en la zona (43°23,9'N 003°00,27'W), y al comenzar a virar el palangre, comprobaron que en las boyas aparecía el nombre de "ILARGI SEGUNDO".

Figura 7. Arte recuperado perteneciente a la embarcación
