INFORME CIAIM-20/2015

Hundimiento del pesquero CASILDO en las proximidades del cabo Udra, en la ría de Pontevedra, el 19 de noviembre de 2014

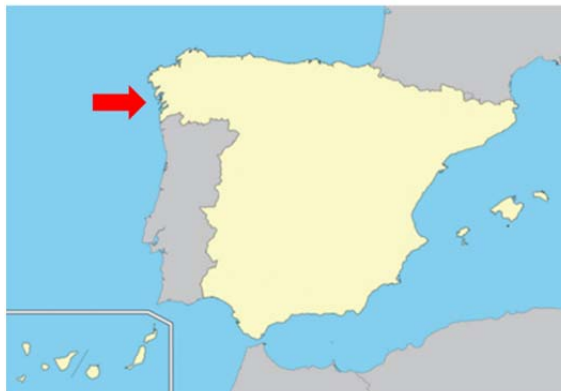
Figura 2. Zona del accidente

El 19 de noviembre de 2014, a las 11:00 horas, la embarcación de pesca (E/P) CASILDO zozobró y se hundió cuando los dos tripulantes embarcados recogían el aparejo (red de enmalle) en una posición de latitud 42°20,6' N y longitud 008°49,7' W, en las proximidades del cabo Udra, en la ría de Pontevedra.
