**RESUMEN DE DATOS**

Fecha y hora	<b>Sábado, 6 de octubre de 2012; 15:35 h local</b>
Lugar	<b>Aeropuerto de Madrid-Barajas (LEMD)</b>

Matrícula	<b>EC-JQQ</b>	<b>EC-JHP</b>
Tipo y modelo	<b>AIRBUS 330-203</b>	<b>AIRBUS 330-343</b>
Explotador	<b>Air Europa</b>	<b>Orbest</b>

Fecha de aprobación	<b>17 de diciembre de 2014</b>
---------------------	--------------------------------

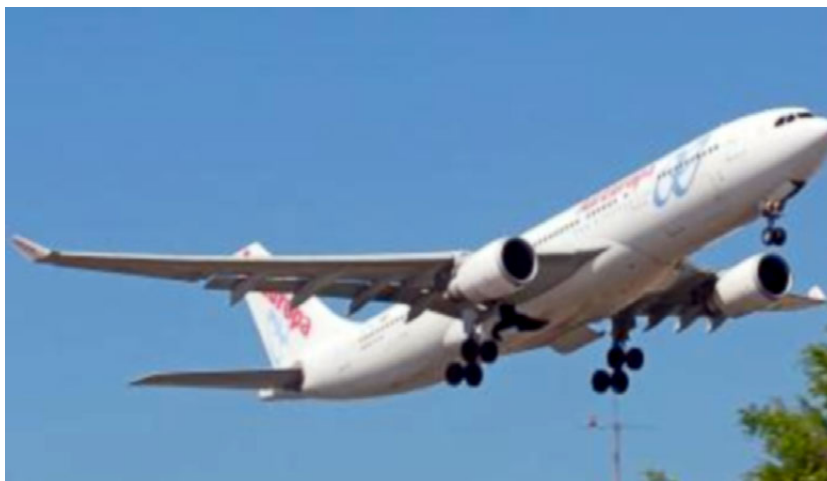
Figura 1. Aeronave EC-JQQ de Air Europa

La aeronave de matrícula EC-JQQ sufrió daños que exigieron la sustitución del timón de profundidad derecho y sus dos servo-actuadores según las instrucciones expedidas por el fabricante (AMM 27-34-41-000-001).

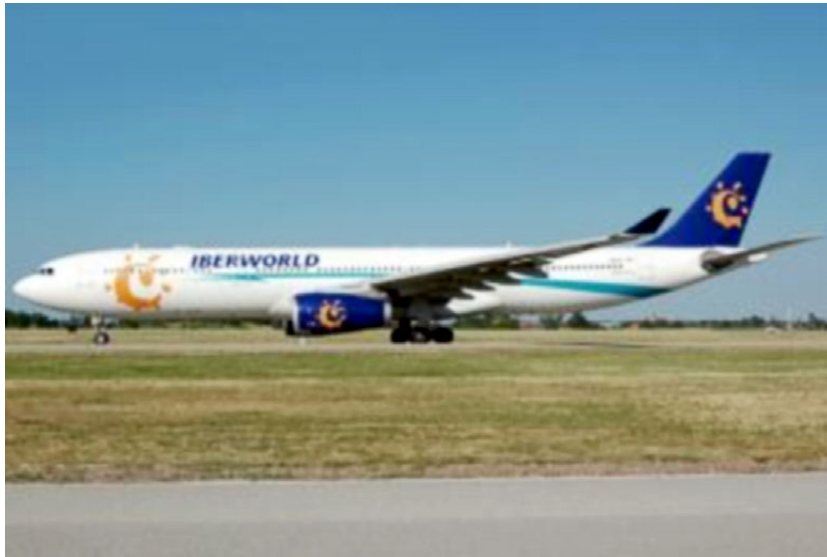
Figura 2. Aeronave EC-JHP de Orbest

La aeronave de matrícula EC-JHP sufrió la rotura de la parte terminal de la aleta de punta de plano («winglet») izquierdo. Tras una evaluación de daños se determinó la inexistencia de daños en las estructuras que sujetan dicho elemento aerodinámico al cajón del ala. Se estimó, por tanto, que la aeronave podía ser puesta en servicio rápidamente desmontando esta estructura, ya que la Lista Maestra de Desviación de la Configuración de Airbus (MCDL- 57-02) permite la operación sin ella, teniendo en cuenta una penalización de consumo y una limitación de performance en despegue, ruta y aproximación.

El fabricante Airbus estimó a la compañía Orbest una demora de cinco días para la obtención de una estructura nueva que hubo de ser sacada de la cadena de producción.
