INFORME CIAIM-02/2019

Hundimiento del pesquero LEIXON a 0,5 millas al Norte de la costa de Piñeira en Ribadeo (Lugo), el 23 de abril de 2018

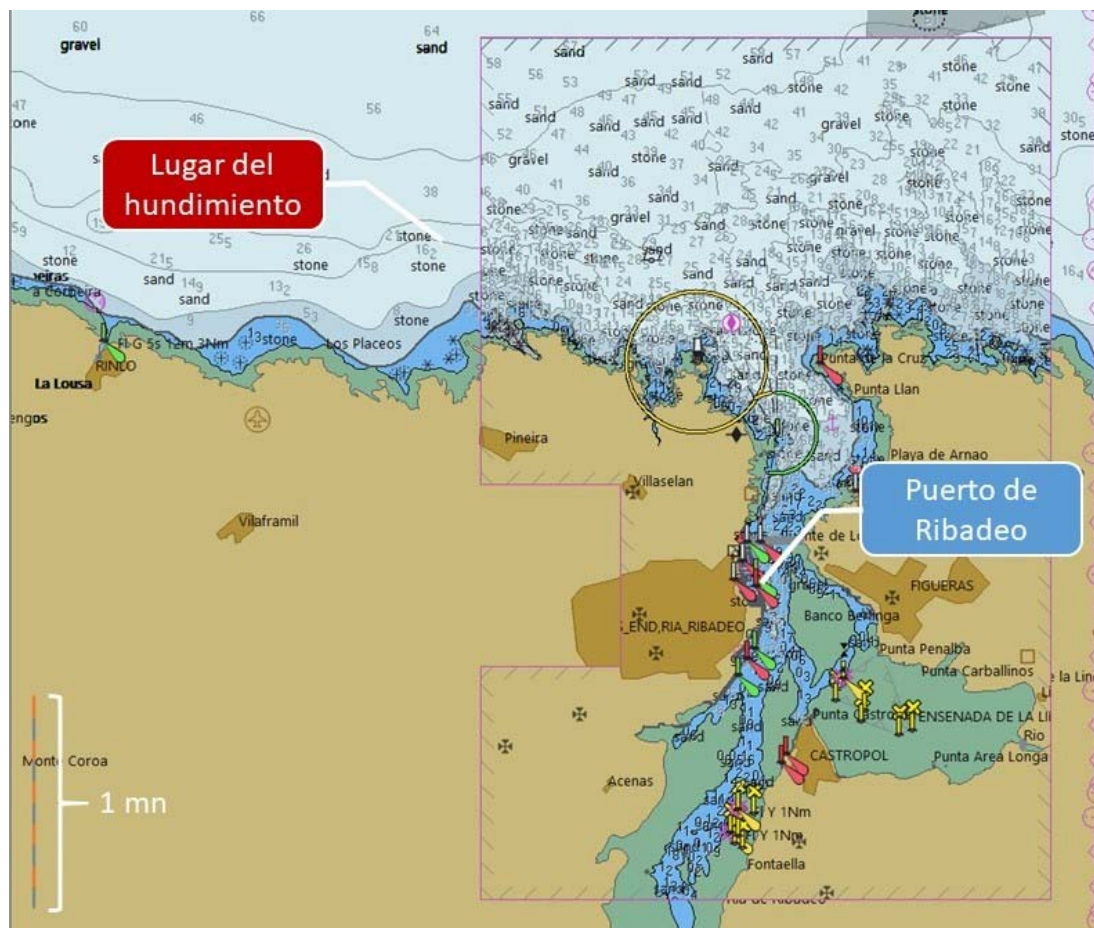
Ilustración 3. Zona del accidente

El día 23 de abril de 2018, a las 07:00 horas, la embarcación de pesca (E/P) LEIXON sale del puerto de Ribadeo con dos tripulantes a bordo, patrón al mando y marinero, y se dirige a retirar unas líneas de nasas para pulpo que habían largado en varios puntos durante la jornada anterior, aproximadamente a media milla al norte de la costa de Piñeira, en Lugo.

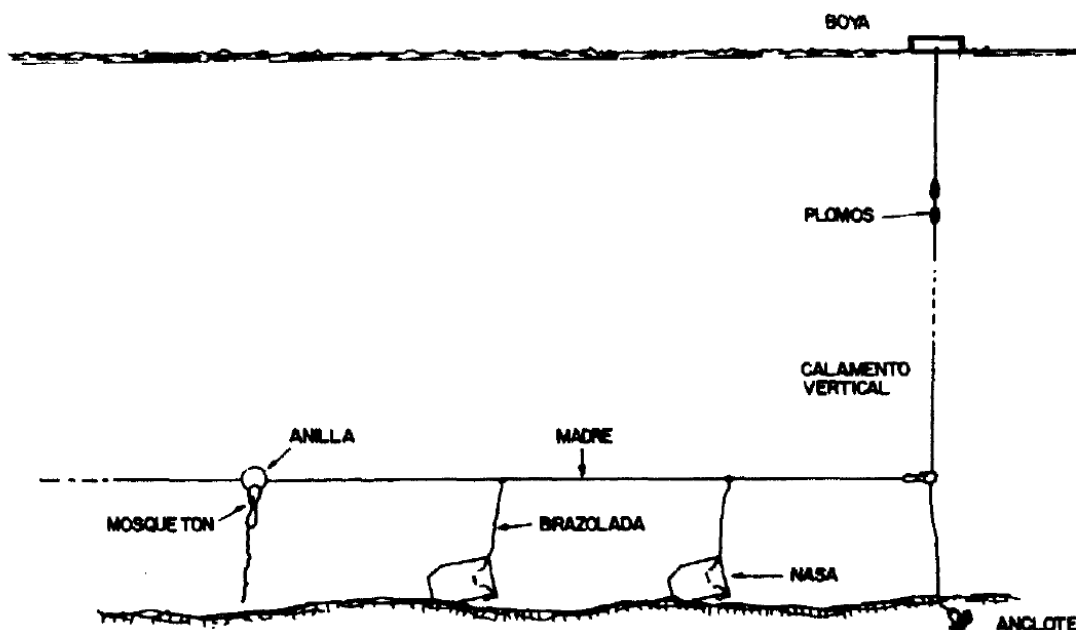
Figura 5. Palangre de nasas (Fuente: Artes y aparejos. Tecnología Pesquera. Subsecretaría de la Marina Mercante, 1974)

Una línea de nasas está formada por dos flotadores con contrapesos y/o anclotes al inicio y final de la línea, y entre ellos las nasas propiamente dichas. En la Figura 5 se puede observar cómo es la disposición de parte una línea de nasas, con sus plomos y anclote en el calamento vertical.

Una de las emergencias más comunes reportadas a SASEMAR por las embarcaciones de artes menores en la costa de Lugo es la pérdida de gobierno por enredarse artes (propias o abandonadas) en la hélice. Tanto las nasas, como el palangre o el enmalle de fondo utilizan contrapesos en sus artes. Estos contrapesos suelen estar constituidos por plomadas o incluso piedras. Si un arte se enreda en la hélice de una embarcación, estos contrapesos ascienden rápidamente y pueden

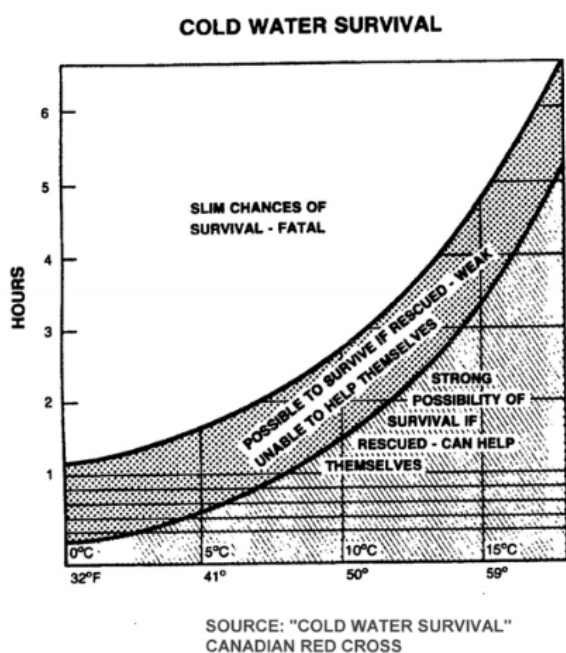
Figura 6. Supervivencia en agua fría.
(Fuente: www.dco.uscg.mil)

Los tripulantes pasaron aproximadamente 25 minutos en el mar, que estaba a 14°C de temperatura según datos de AEMET para el día y la hora del accidente. Tomando como referencia las tablas del Coast Guard para supervivencia en aguas frías, no se puede afirmar que los tripulantes llegaron a sufrir síntomas de hipotermia. De prolongarse la permanencia en el agua por 4 horas, las consecuencias podrían haber sido fatales, con lo que el tiempo de respuesta en el rescate resultó decisivo.
