INFORME CIAIM-13/2014

Embarrancada y hundimiento del pesquero NUEVO RIO VERDE, en un bajo de las Islas Hormigas (Girona), el 8 de enero de 2014

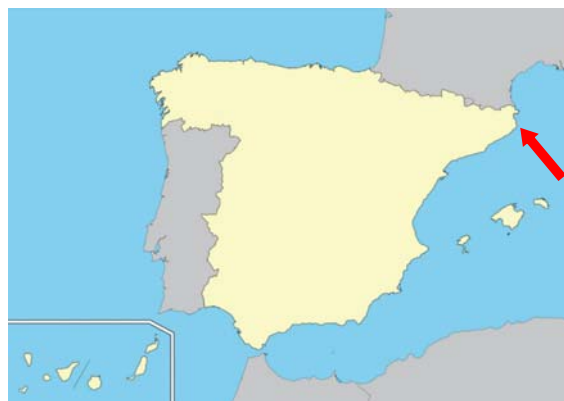
Figura 2. Zona del accidente

En la mañana del día 8 de enero de 2014, el buque de pesca (B/P) NUEVO RIO VERDE embarrancó en un bajo de las Islas Hormigas (Girona) cuando regresaba a su puerto base. El accidente originó una vía de agua en la banda de babor de la obra viva, que acabó por hundir completamente el buque en dicho lugar. Tras ser alertado SASEMAR y otras embarcaciones del lugar por personal de la Cofradía de Pescadores de Sant Feliu de Guixols, diversas embarcaciones recogieron a los naufragos y los llevaron al B/P DORADA COSTA DOS, que los trasladó hasta la citada población.
