## INFORME CIAIM-25/2015

### Vuelco y hundimiento de la embarcación de pesca O MARESCO, cerca de la entrada del puerto de El Ferrol, el 21 de junio de 2015

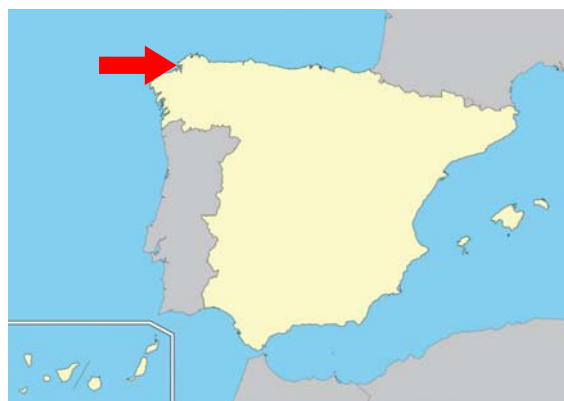
Figura 2. Zona del accidente

Tipo de suceso	Vuelco y posterior hundimiento.
Fecha y hora	21/06/2015, a las 22:00 hora local
Localización	Inmediaciones de Punta Coitelada, en la Ría de Ares, cerca de la costa y de la embocadura del puerto exterior de Ferrol.
Operaciones del buque y tramo del viaje	Faenas de pesca. Tramo final, antes de la vuelta a puerto.
Lugar a bordo	Halador, situado en la amura de babor.
Daños sufridos en el buque	Hundimiento de la embarcación
Heridos / desaparecidos / fallecidos a bordo	1 herido
Contaminación	No, aparentemente. La embarcación llevaba 50 l de gasoil.
Otros daños externos al buque	No
Otros daños personales	No
