Informe técnico S-44/2011

Investigación del embarrancamiento y posterior pérdida del buque pesquero MOTXO, entre las localidades de Zumaya y Deva, (Guipúzcoa), el día 4 de noviembre de 2010

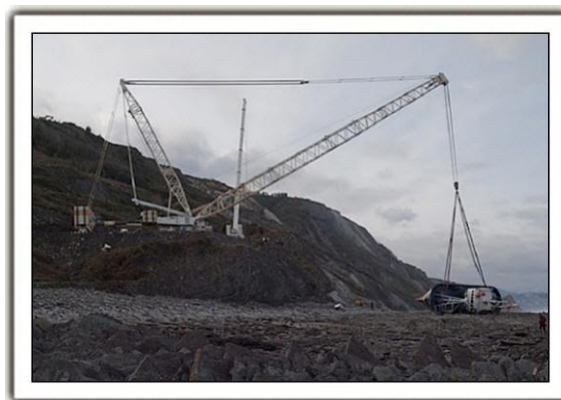
Figura 6. Izado del B/P MOTXO

Con posterioridad al vuelco el B/P MOTXO fue derivando hacia tierra a consecuencia de las distintas mareas y embates de las olas, dejando un rastro perfectamente visible al ir rompiendo las capas de los estratos inclinados del *flysch* en el fondo de la zona intermareal.

Tras haber permanecido embarrancado más de un mes, el día 9 de diciembre de 2010 el buque fue izado por una grúa emplazada en las proximidades del mismo, fuera de la rasa mareal (figura 6), para su desguace posterior en una zona alejada del alcance de las mareas.
