Informe técnico S-17/2012

Investigación de la colisión del buque BESIKTAS PERA contra el muelle, durante la maniobra de atraque en el puerto de Valencia, el 22 de octubre de 2011

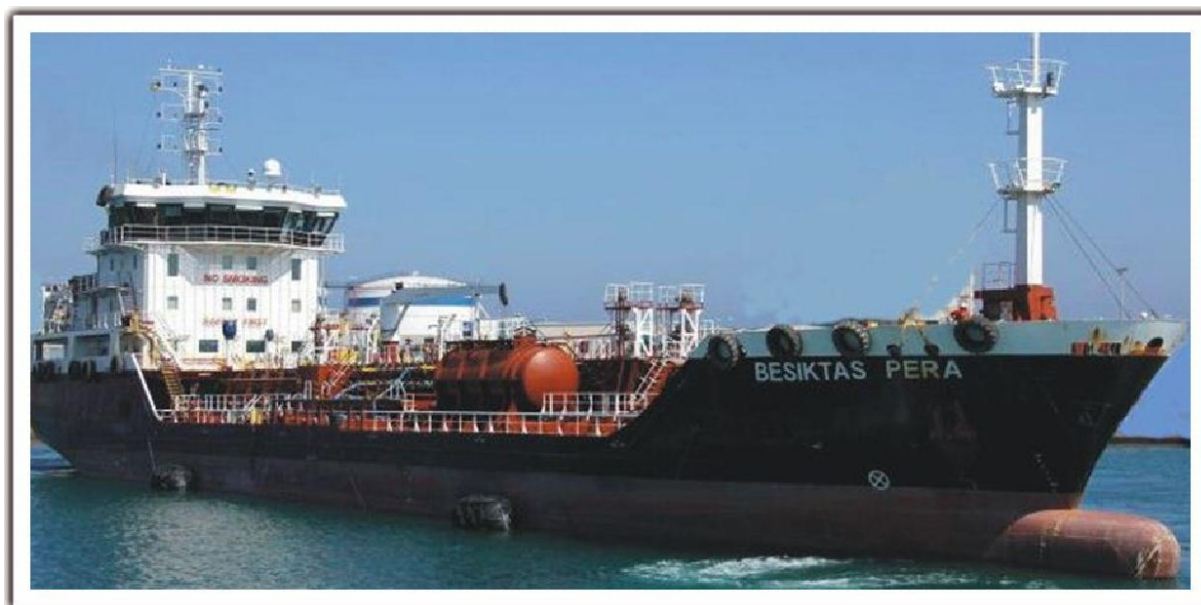
Figura 2. Buque BESIKTAS PERA

El BESIKTAS PERA es un buque tanque con bandera de Malta, construido en el año 2009, que está dedicado al transporte de productos petrolíferos y químicos. Desde el día 22 de agosto de 2011, prestaba el servicio de suministro de combustibles y lubricantes en los puertos de Valencia y Sagunto.

Entre las características principales del buque caben destacar las siguientes: una eslora total de 98,71 m, una manga de 14,1 m, un puntal de 7,2 m, un calado máximo de 5,8 m, un arqueo bruto (GT) de 2.974, un desplazamiento de 5.979 t y un peso muerto de 4.121 t.
