Informe técnico S-45/2011

Investigación del hundimiento de la embarcación de pesca CANCONIO, a 8 millas al noroeste de Cedeira (A Coruña), el día 2 de junio de 2009

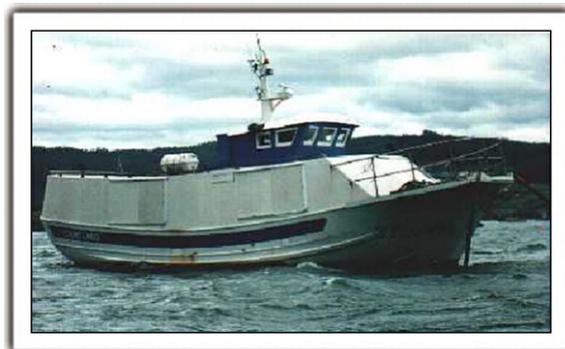
Figura 2. Embarcación de pesca CANCONIO

La embarcación de pesca CANCONIO, cuyas características se presentan en la tabla I, era una embarcación de madera construida en 1994 por un carpintero de ribera en Cedeira (A Coruña).
